Lote 4 - Rota: Raja Gabágia

FRATAR
ENGENHARIA CONSULTIVA

Diagnóstico da Calçada	Qualidade do Serviço	
Endereço: Av. Álvares Cabral, s/nº	52	C
Data do Registro: 20/11/2019 17:35:11		
Num. Lote CTM: 10159500460

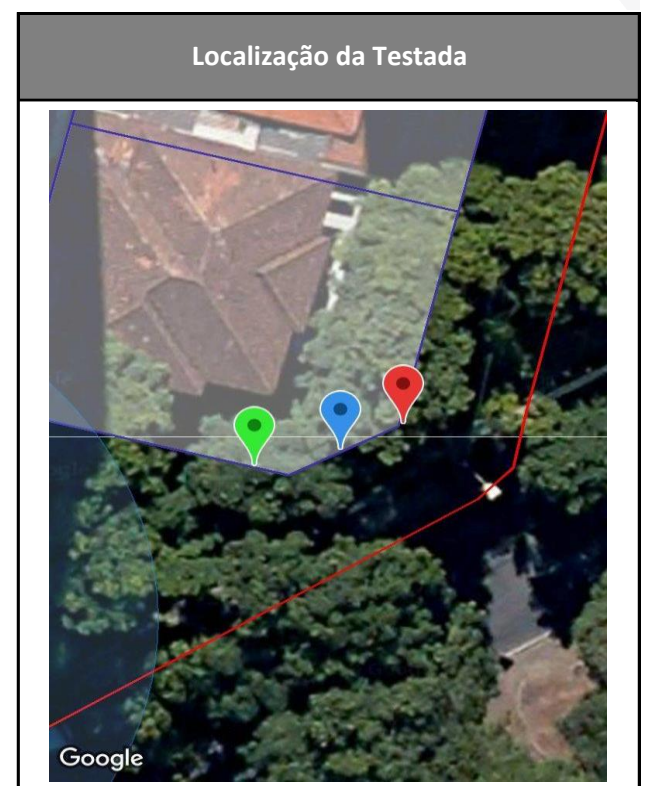
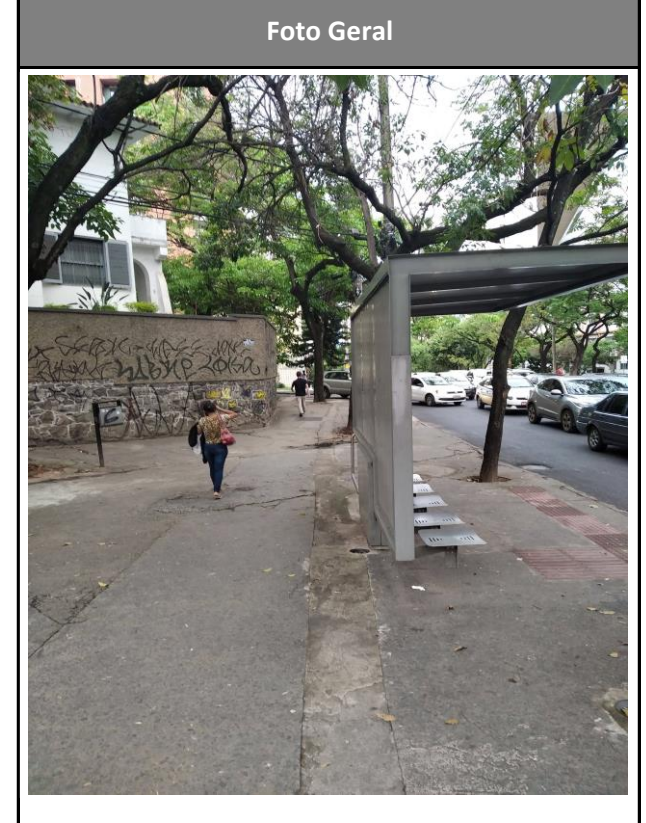
ID	Itens Avaliados	Respostas	Nota
P_1	O Mobiliário urbano está dentro da faixa de serviço de 70 cm ?	Sim	-
P_2	Qual a largura livre do Passeio ?	Acima de 1.50 m	10
P_3	Tipo de revestimento da calçada ?	Concreto	10
P_4	Existencia de Buracos ?	Poucos	5
P_5	Condições Gerais do Piso e meio-fio da calçada ?	Péssimo	0
P_6	Presença de desniveis ?	Nenhum	10
P_7	Tem rebaixamento de calçada para Pedestre ?	Sim	7
P_8	Possui piso tátil ao longo da Calçada ?	Não	-
P_9	A calçada Possui Rebaixamento de Veiculos correto ?	N.A	0
P_10	Existencia de altura livre menor que 2,10 m ?	Não	-
P_11	O Passeio está no padrao da SMPU ?	Não	0
P_12	A testada possui prática de estacionamento sobre o passeio ?	Não	10
P_13	Existe algum dispositivo de Drenagem sobre a calçada ?	Sim	0
P_14	Existe PED em frente a testada ?	Sim	-
P_15	Existe FTP em frente a testada ?	Sim	-
P_16	Classificação geral da calçada pelo pesquisador.	Ruim	0

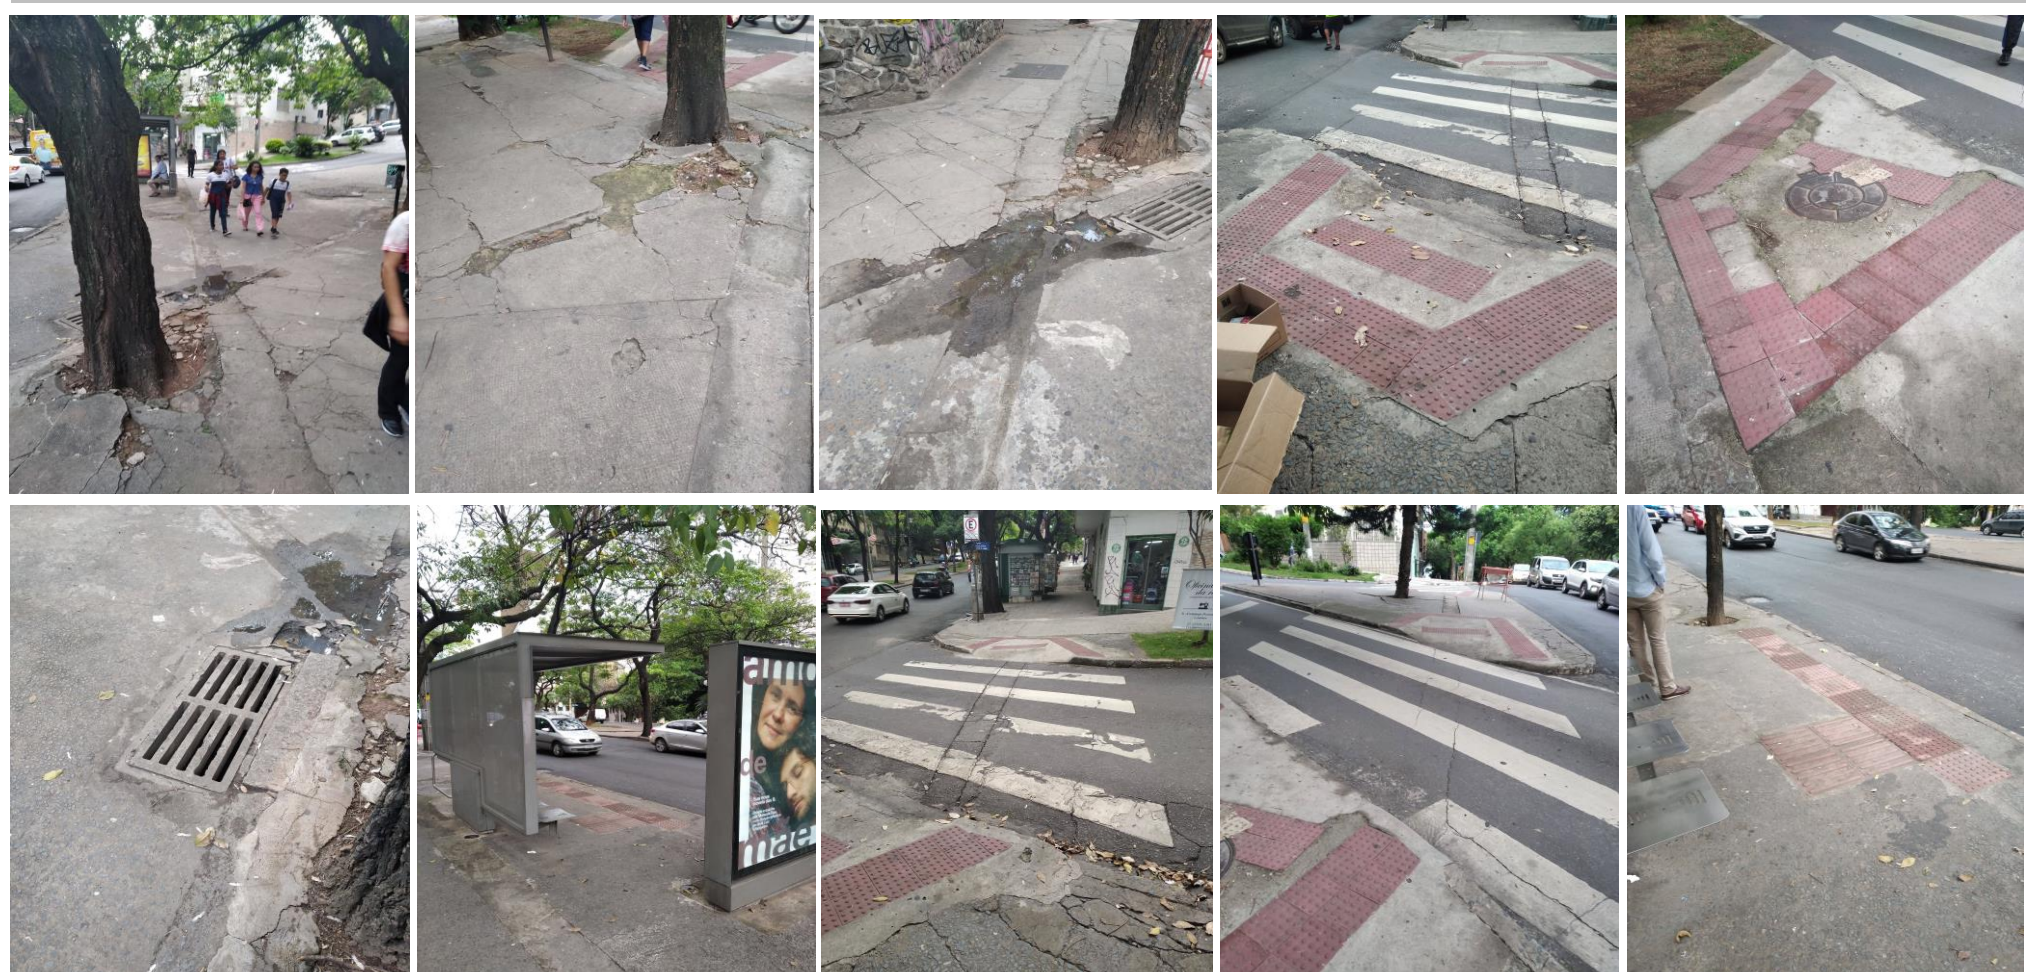
Fotos Complementares - Detalhes do Passeio

ID	Itens Avaliados	Respostas	Nota
P_7_1	Qual tipo do Rebaixo ?	Rebaixo Tipo 1 (trapézio)	0
P_7_1_1	Se for do Tipo 1, Passeio possui largura livre de 1,2 m ?	Sim	0
P_7_1_2	Se for do Tipo 1, O rebaixo tem abas conforme a norma ?	Não	-1
P_7_2	A rampa do rebaixo tem Inclinação da norma (8,33%) ?	Sim	0
P_7_3	O rebaixo possui piso tátil ?	Tem só piso de alerta	-1
P_7_3_1	O piso tátil de alerta e direcional do rebaixo está conforme a norma ?	Não	0
P_8_1	O piso tátil está no eixo da faixa livre ?	0	0
P_8_2	Se tem uma leve mudança de direção está conforme a norma ?	0	0
P_8_3	Se tem mudança de direção de 90º ou maior está conforme a norma ?	0	0
P_8_4	Se tem mudança de direção de três faixas direcionais está conforme a norma ?	0	0
P_8_5	Se tem mudança de direção de quatro faixas direcionais está conforme a norma?	0	0
P_8_6	Tem piso tátil em pontos de ônibus conforme a norma?	0	0
P_8_7	O piso tátil tem conexão com os lotes vizinhos?	0	0

P_8_8	O piso tátil está em boas condições aparentes?	0	0
P_8_9	O piso tátil apresenta desenho com bom senso?	0	0
P_13_1	Dispositivo de Drenagem está devidamente instalado e bem conservado?	Sim	0
P_13_2	Dispositivo de Drenagem oferece risco para caminhamento seguro de pedestre?	Não	-5
