Diagnóstico da Calçada	Qualidade do Serviço	
Endereço: Av. Brigadeiro Eduardo Gomes, 1705	65	C
Data do Registro: 26/11/2019 16:21:35		
Num. Lote CTM: 130515800340

# Lote 1 - Rota: Noroeste

**FRATAR**  
ENGENHARIA CONSULTIVA

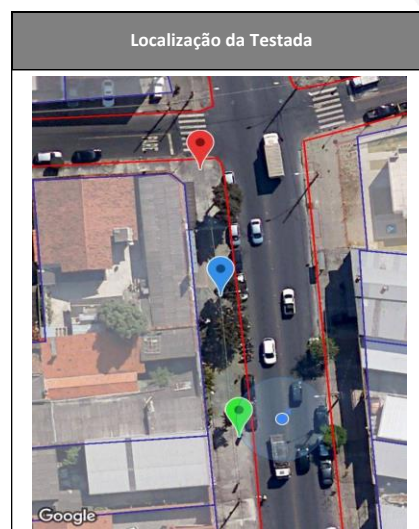
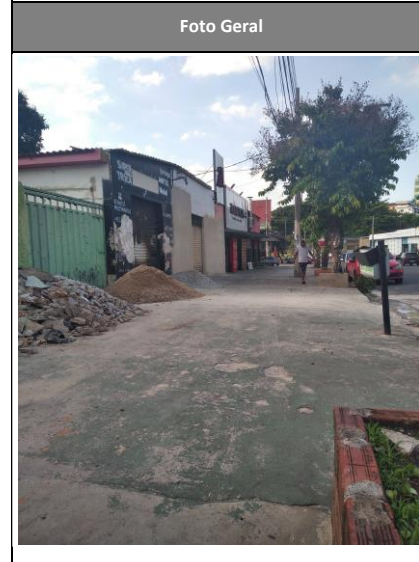
ID	Itens Avaliados	Respostas	Nota
P_1	O Mobiliário urbano está dentro da faixa de serviço de 70 cm ?	Não	-
P_2	Qual a largura livre do Passeio ?	Acima de 1.50 m	10
P_3	Tipo de revestimento da calçada ?	Concreto	10
P_4	Existência de Buracos ?	Poucos	5
P_5	Condições Gerais do Piso e meio-fio da calçada ?	Regular	5
P_6	Presença de desníveis ?	Nenhum	10
P_7	Tem rebaixamento de calçada para Pedestre ?	Não	10
P_8	Possui piso tátil ao longo da Calçada ?	Não	-
P_9	A calçada Possui Rebaixamento de Veículos correto ?	Não	0
P_10	Existência de altura livre menor que 2,10 m ?	Não	-
P_11	O Passeio está no padrão da SMPU ?	Não	0
P_12	A testada possui prática de estacionamento sobre o passeio ?	Não	10
P_13	Existe algum dispositivo de Drenagem sobre a calçada ?	Não	0
P_14	Existe PED em frente a testada ?	Não	-
P_15	Existe FTP em frente a testada ?	Não	-
P_16	Classificação geral da calçada pelo pesquisador.	Regular	5
