Lote 1 - Rota: Noroeste

FRATAR
ENGENHARIA CONSULTIVA

Diagnóstico da Calçada	Qualidade do Serviço	
Endereço: Av. Abílio Machado, 1416	80	B
Data do Registro: 08/11/2019 13:04:19		
Num. Lote CTM: 130047200190

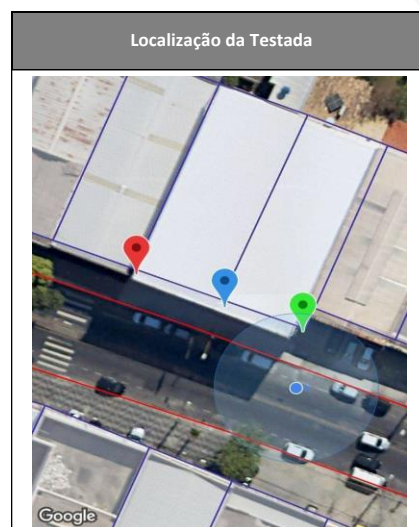
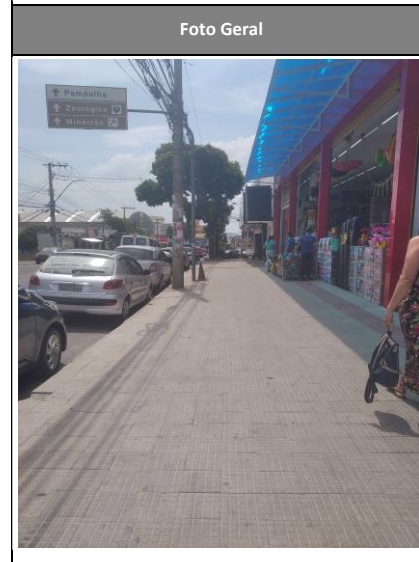
ID	Itens Avaliados	Respostas	Nota
P_1	O Mobiliário urbano está dentro da faixa de serviço de 70 cm ?	Sim	-
P_2	Qual a largura livre do Passeio ?	Acima de 1.50 m	10
P_3	Tipo de revestimento da calçada ?	Ladrilho Hidráulico	10
P_4	Existência de Buracos ?	Nenhum	10
P_5	Condições Gerais do Piso e meio-fio da calçada ?	Ótimo(a)	10
P_6	Presença de desníveis ?	Nenhum	10
P_7	Tem rebaixamento de calçada para Pedestre ?	Não	10
P_8	Possui piso tátil ao longo da Calçada ?	Sim	-
P_9	A calçada Possui Rebaixamento de Veículos correto ?	N.A	0
P_10	Existência de altura livre menor que 2,10 m ?	Não	-
P_11	O Passeio está no padrão da SMPU ?	Não	0
P_12	A testada possui prática de estacionamento sobre o passeio ?	Não	10
P_13	Existe algum dispositivo de Drenagem sobre a calçada ?	Não	0
P_14	Existe PED em frente a testada ?	Não	-
P_15	Existe FTP em frente a testada ?	Não	-
P_16	Classificação geral da calçada pelo pesquisador.	Ótimo(a)	10
