Lote 4 - Rota: Contorno

FRATAR
ENGENHARIA CONSULTIVA

Diagnóstico da Calçada	Qualidade do Serviço	
Endereço: Av.Contorno, 7891	85	B
Data do Registro: 30/10/2019 15:12:38		
Num. Lote CTM: 90038000350

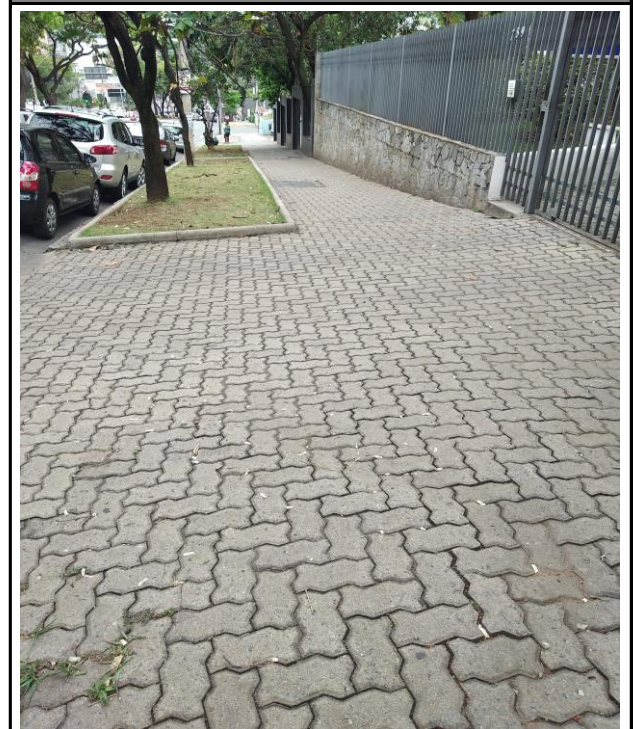
Foto Geral

ID	Itens Avaliados	Respostas	Nota
P_1	O Mobiliário urbano está dentro da faixa de serviço de 70 cm ?	Sim	-
P_2	Qual a largura livre do Passeio ?	Acima de 1.50 m	10
P_3	Tipo de revestimento da calçada ?	Bloco Intertravado de Concreto	10
P_4	Existencia de Buracos ?	Poucos	5
P_5	Condições Gerais do Piso e meio-fio da calçada ?	Ótimo(a)	10
P_6	Presença de desniveis ?	Nenhum	10
P_7	Tem rebaixamento de calçada para Pedestre ?	Não	10
P_8	Possui piso tátil ao longo da Calçada ?	Não	-
P_9	A calçada Possui Rebaixamento de Veiculos correto ?	Sim	10
P_10	Existencia de altura livre menor que 2,10 m ?	Não	-
P_11	O Passeio está no padrao da SMPU ?	Não	0
P_12	A testada possui prática de estacionamento sobre o passeio ?	Não	10
P_13	Existe algum dispositivo de Drenagem sobre a calçada ?	Não	0
P_14	Existe PED em frente a testada ?	Não	-
P_15	Existe FTP em frente a testada ?	Não	-
P_16	Classificação geral da calçada pelo pesquisador.	Ótimo(a)	10
