Lote 1 - Rota: Padre Pedro Pinto

Diagnóstico da Calçada	Qualidade do Serviço	
Endereço: Rua Padre Pedro Pinto, s/nº	85	B
Data do Registro: 22/11/2019 09:48:23		
Num. Lote CTM: 190398400145

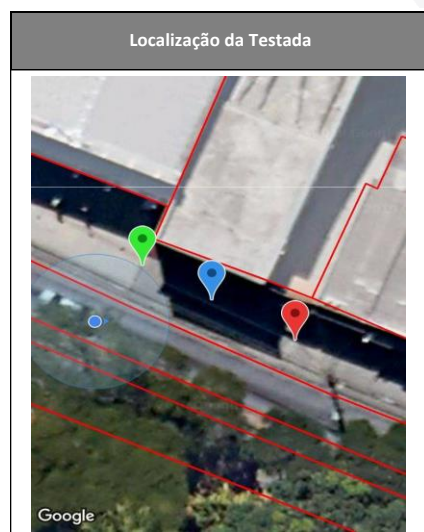
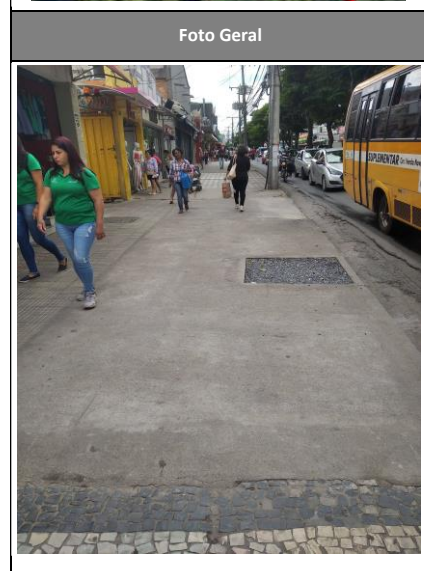
ID	Itens Avaliados	Respostas	Nota
P_1	O Mobiliário urbano está dentro da faixa de serviço de 70 cm ?	Sim	-
P_2	Qual a largura livre do Passeio ?	Acima de 1.50 m	10
P_3	Tipo de revestimento da calçada ?	Concreto	10
P_4	Existência de Buracos ?	Nenhum	10
P_5	Condições Gerais do Piso e meio-fio da calçada ?	Ótimo(a)	10
P_6	Presença de desníveis ?	Nenhum	10
P_7	Tem rebaixamento de calçada para Pedestre ?	Não	10
P_8	Possui piso tátil ao longo da Calçada ?	Sim	-
P_9	A calçada Possui Rebaixamento de Veículos correto ?	Sim	10
P_10	Existência de altura livre menor que 2,10 m ?	Não	-
P_11	O Passeio está no padrão da SMPU ?	Não	0
P_12	A testada possui prática de estacionamento sobre o passeio ?	Não	10
P_13	Existe algum dispositivo de Drenagem sobre a calçada ?	Não	0
P_14	Existe PED em frente a testada ?	Não	-
P_15	Existe FTP em frente a testada ?	Não	-
P_16	Classificação geral da calçada pelo pesquisador.	Regular	5

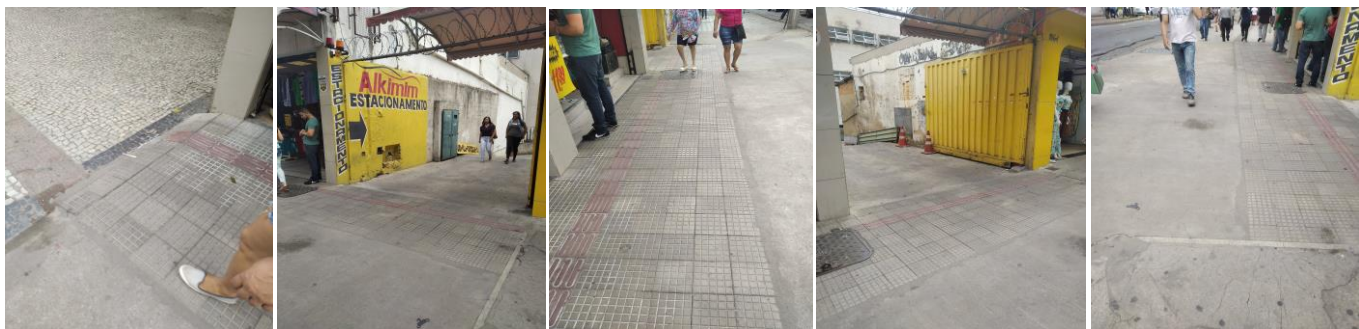
Fotos Complementares - Detalhes do Passeio

ID	Itens Avaliados	Respostas	Nota
P_7_1	Qual tipo do Rebaixo ?	0	0
P_7_1_1	Se for do Tipo 1, Passeio possui largura livre de 1,2 m ?	0	0
P_7_1_2	Se for do Tipo 1, O rebaixo tem abas conforme a norma ?	0	0
P_7_2	A rampa do rebaixo tem Inclinação da norma (8,33%) ?	0	0
P_7_3	O rebaixo possui piso tátil ?	0	0
P_7_3_1	O piso tátil de alerta e direcional do rebaixo está conforme a norma ?	0	0
P_8_1	O piso tátil está no eixo da faixa livre ?	Não	0
P_8_2	Se tem uma leve mudança de direção está conforme a norma ?	Não	0
P_8_3	Se tem mudança de direção de 90º ou maior está conforme a norma ?	0	0
P_8_4	Se tem mudança de direção de três faixas direcionais está conforme a norma ?	0	0
P_8_5	Se tem mudança de direção de quatro faixas direcionais está conforme a norma?	0	0
P_8_6	Tem piso tátil em pontos de ônibus conforme a norma?	N.A	0
P_8_7	O piso tátil tem conexão com os lotes vizinhos?	Sim	0
P_8_8	O piso tátil está em boas condições aparentes?	Sim	0

P_8_9	O piso tátil apresenta desenho com bom senso?	Não	0
P_13_1	Dispositivo de Drenagem está devidamente instalado e bem conservado?	0	0
P_13_2	Dispositivo de Drenagem oferece risco para caminamento seguro de pedestre?	0	0
