Diagnóstico da Calçada	Qualidade do Serviço	
Endereço: Rua São Paulo, 1280	65	C
Data do Registro: 08/11/2019 10:46:46		
Num. Lote CTM: 10315600455

Lote 4 - Rota: Raja Gabáglia

FRATAR
ENGENHARIA CONSULTIVA

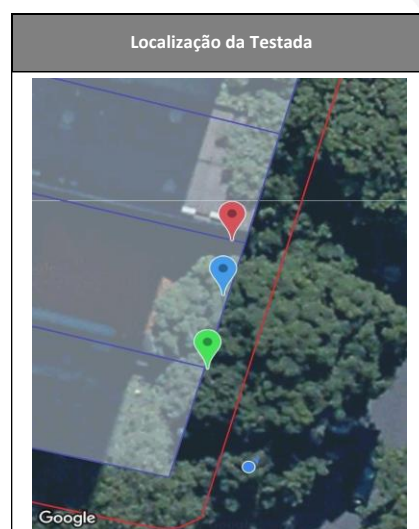
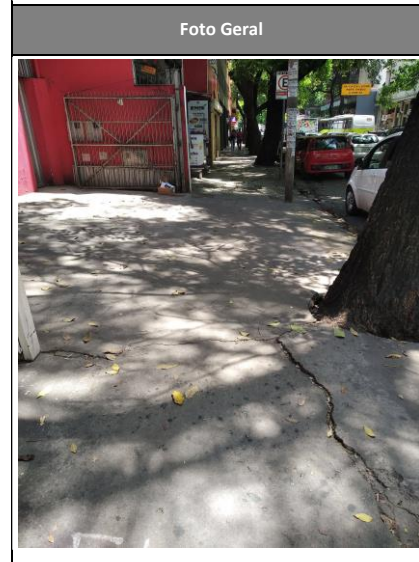
ID	Itens Avaliados	Respostas	Nota
P_1	O Mobiliário urbano está dentro da faixa de serviço de 70 cm ?	Sim	-
P_2	Qual a largura livre do Passeio ?	Acima de 1.50 m	10
P_3	Tipo de revestimento da calçada ?	Concreto	10
P_4	Existência de Buracos ?	Poucos	5
P_5	Condições Gerais do Piso e meio-fio da calçada ?	Regular	5
P_6	Presença de desníveis ?	Nenhum	10
P_7	Tem rebaixamento de calçada para Pedestre ?	Não	10
P_8	Possui piso tátil ao longo da Calçada ?	Não	-
P_9	A calçada Possui Rebaixamento de Veículos correto ?	Não	0
P_10	Existência de altura livre menor que 2,10 m ?	Não	-
P_11	O Passeio está no padrão da SMPU ?	Não	0
P_12	A testada possui prática de estacionamento sobre o passeio ?	Não	10
P_13	Existe algum dispositivo de Drenagem sobre a calçada ?	Não	0
P_14	Existe PED em frente a testada ?	Não	-
P_15	Existe FTP em frente a testada ?	Não	-
P_16	Classificação geral da calçada pelo pesquisador.	Regular	5
