Lote 1 - Rota: Padre Pedro Pinto

FRATAR
ENGENHARIA CONSULTIVA

Diagnóstico da Calçada	Qualidade do Serviço	
Endereço: Rua Padre Pedro Pinto, 5950	55	C
Data do Registro: 13/11/2019 12:31:03		
Num. Lote CTM: 190525500080

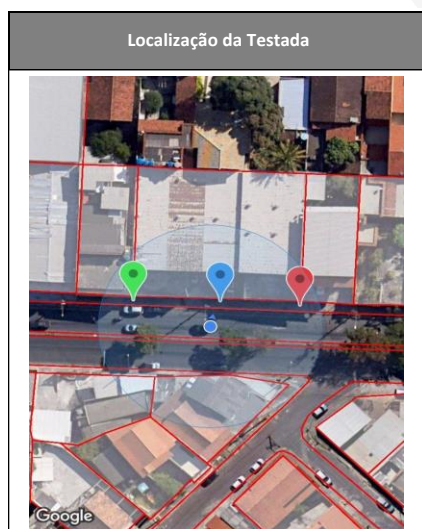
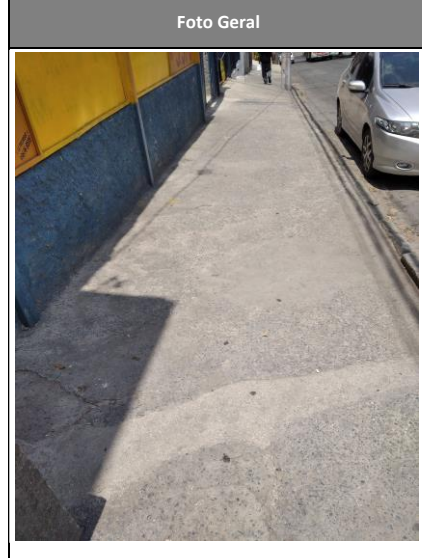
ID	Itens Avaliados	Respostas	Nota
P_1	O Mobiliário urbano está dentro da faixa de serviço de 70 cm ?	Sim	-
P_2	Qual a largura livre do Passeio ?	Acima de 1.50 m	10
P_3	Tipo de revestimento da calçada ?	Concreto	10
P_4	Existência de Buracos ?	Poucos	5
P_5	Condições Gerais do Piso e meio-fio da calçada ?	Regular	5
P_6	Presença de desníveis ?	Severo	0
P_7	Tem rebaixamento de calçada para Pedestre ?	Não	10
P_8	Possui piso tátil ao longo da Calçada ?	Não	-
P_9	A calçada Possui Rebaixamento de Veículos correto ?	Não	0
P_10	Existência de altura livre menor que 2,10 m ?	Não	-
P_11	O Passeio está no padrão da SMPU ?	Não	0
P_12	A testada possui prática de estacionamento sobre o passeio ?	Não	10
P_13	Existe algum dispositivo de Drenagem sobre a calçada ?	Não	0
P_14	Existe PED em frente a testada ?	Sim	-
P_15	Existe FTP em frente a testada ?	Não	-
P_16	Classificação geral da calçada pelo pesquisador.	Regular	5
