Lote 1 - Rota: Noroeste

FRATAR
ENGENHARIA CONSULTIVA

| Diagnóstico da Calçada | Qualidade do Serviço | |
| Endereço: Av. Brigadeiro Eduardo Gomes, 1323 | 80 | B |

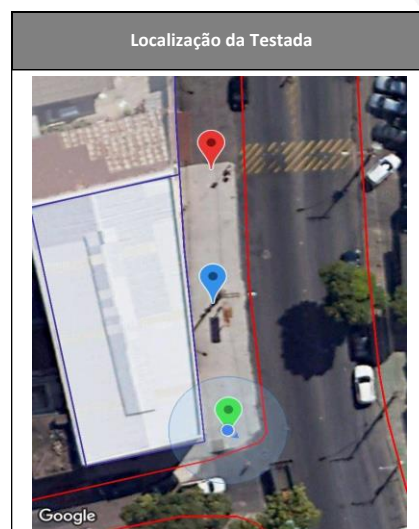
| ID | Itens Avaliados | Respostas | Nota |
|---|--|---|---|
| P_1 | O Mobiliario urbano está dentro da faixa de serviço de 70 cm ? | Sim | - |
| P_2 | Qual a largura livre do Passeio ? | Acima de 1.50 m | 10 |
| P_3 | Tipo de revestimento da caçada ? | Concreto | 10 |
| P_4 | Existencia de Buracos ? | Nenhum | 10 |
| P_5 | Condições Gerais do Piso e meio-fio da calçada ? | Ótimo(a) | 10 |
| P_6 | Presença de desniveis ? | Nenhum | 10 |
| P_7 | Tem rebaixamento de calçada para Pedestre ? | Não | 10 |
| P_8 | Possui piso tátil ao longo da Calçada ? | Não | - |
| P_9 | A calçada Possui Rebaixamento de Veiculos correto ? | Não | 0 |
| P_10 | Existencia de altura livre menor que 2,10 m ? | Não | - |
| P_11 | O Passeio está no padrao da SMPU ? | Não | 0 |
| P_12 | A testada possui prática de estacionamento sobre o passeio ? | Não | 10 |
| P_13 | Existe algum dispositivo de Drenagem sobre a calçada ? | Não | 0 |
| P_14 | Existe PED em frente a testada ? | Não | - |
| P_15 | Existe FTP em frente a testada ? | Não | - |
| P_16 | Classificação geral da calçada pelo pesquisador. | Ótimo(a) | 10 |
