Lote 4 - Rota: Contorno

FRATAR
ENGENHARIA CONSULTIVA

Diagnóstico da Calçada	Qualidade do Serviço	
Endereço: Av.Contorno, 3469	88	B
Data do Registro: 08/11/2019 17:46:24		
Num. Lote CTM: 70100200370

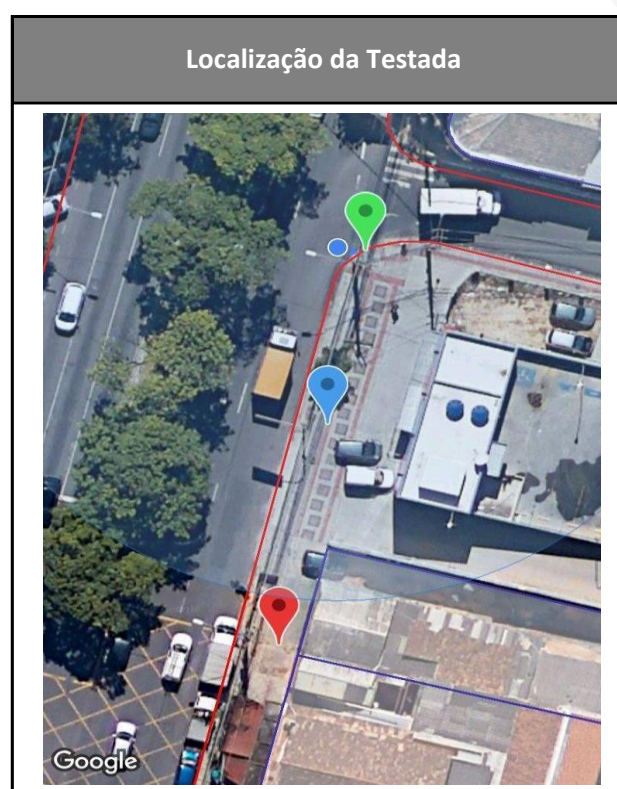
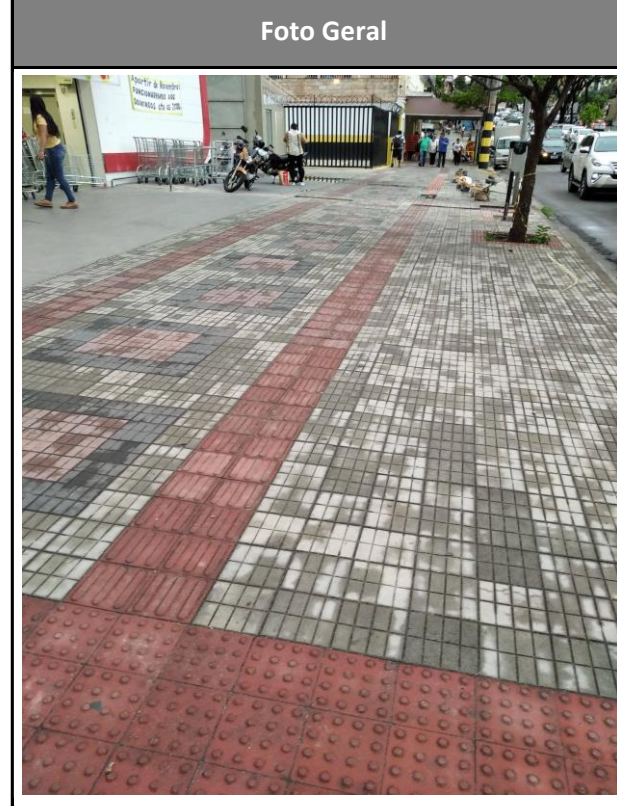
ID	Itens Avaliados	Respostas	Nota
P_1	O Mobiliário urbano está dentro da faixa de serviço de 70 cm ?	Sim	-
P_2	Qual a largura livre do Passeio ?	Acima de 1.50 m	10
P_3	Tipo de revestimento da calçada ?	Ladrilho Hidráulico	10
P_4	Existencia de Buracos ?	Poucos	5
P_5	Condições Gerais do Piso e meio-fio da calçada ?	Ótimo(a)	10
P_6	Presença de desniveis ?	Nenhum	10
P_7	Tem rebaixamento de calçada para Pedestre ?	Sim	8
P_8	Possui piso tátil ao longo da Calçada ?	Sim	-
P_9	A calçada Possui Rebaixamento de Veiculos correto ?	Sim	10
P_10	Existencia de altura livre menor que 2,10 m ?	Não	-
P_11	O Passeio está no padrao da SMPU ?	Sim	5
P_12	A testada possui prática de estacionamento sobre o passeio ?	Não	10
P_13	Existe algum dispositivo de Drenagem sobre a calçada ?	Não	0
P_14	Existe PED em frente a testada ?	Não	-
P_15	Existe FTP em frente a testada ?	Sim	-
P_16	Classificação geral da calçada pelo pesquisador.	Ótimo(a)	10

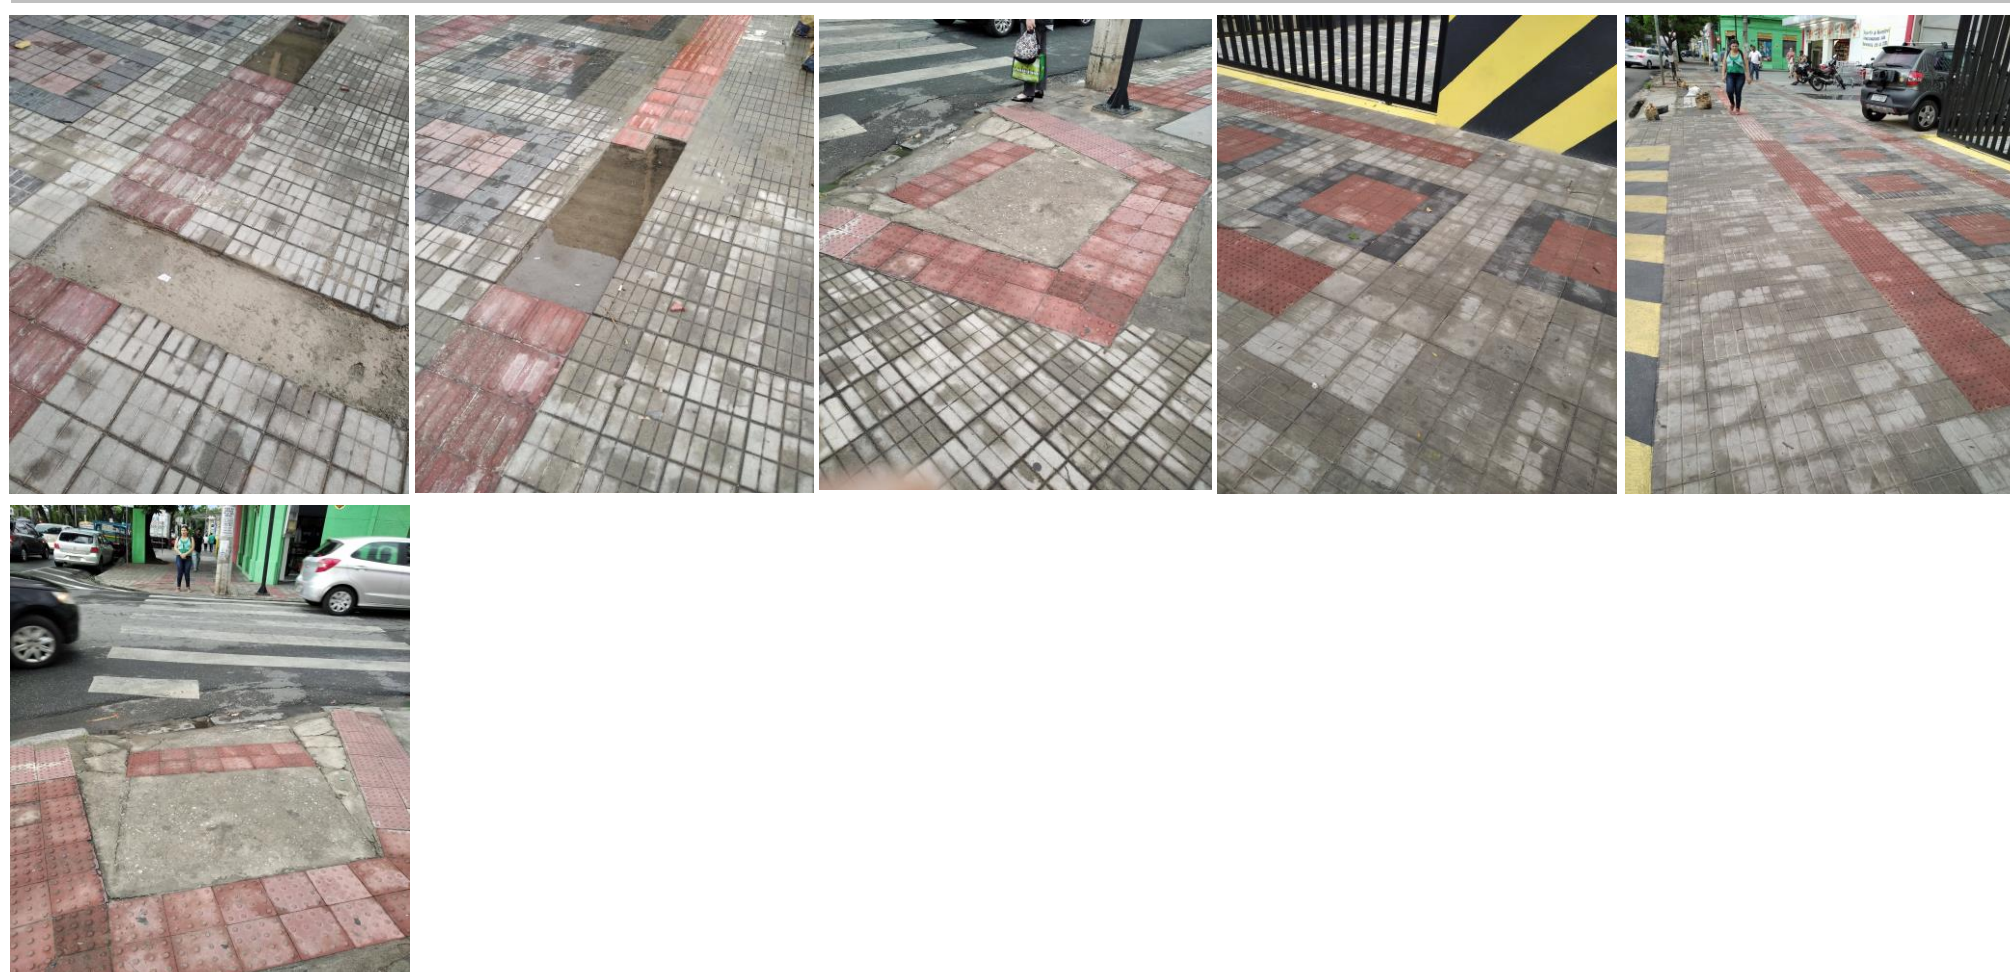
Fotos Complementares - Detalhes do Passeio

ID	Itens Avaliados	Respostas	Nota
P_7_1	Qual tipo do Rebaixo ?	Rebaixo Tipo 1 (trapézio)	0
P_7_1_1	Se for do Tipo 1, Passeio possui largura livre de 1,2 m ?	Sim	0
P_7_1_2	Se for do Tipo 1, O rebaixo tem abas conforme a norma ?	Não	0
P_7_2	A rampa do rebaixo tem Inclinação da norma (8,33%) ?	Sim	0
P_7_3	O rebaixo possui piso tátil ?	Tem só piso de alerta	0
P_7_3_1	O piso tátil de alerta e direcional do rebaixo está conforme a norma ?	Sim	0
P_8_1	O piso tátil está no eixo da faixa livre ?	Sim	0
P_8_2	Se tem uma leve mudança de direção está conforme a norma ?	Não	0
P_8_3	Se tem mudança de direção de 90º ou maior está conforme a norma ?	0	0
P_8_4	Se tem mudança de direção de três faixas direcionais está conforme a norma ?	0	0
P_8_5	Se tem mudança de direção de quatro faixas direcionais está conforme a norma?	0	0
P_8_6	Tem piso tátil em pontos de ônibus conforme a norma?	N.A	0
P_8_7	O piso tátil tem conexão com os lotes vizinhos?	Sim	0

P_8_8	O piso tátil está em boas condições aparentes?	Sim	0
P_8_9	O piso tátil apresenta desenho com bom senso?	Sim	0
P_13_1	Dispositivo de Drenagem está devidamente instalado e bem conservado?	0	0
P_13_2	Dispositivo de Drenagem oferece risco para caminhamento seguro de pedestre?	0	0
