Lote 1 - Rota: Padre Pedro Pinto

Diagnóstico da Calçada	Qualidade do Serviço	
Endereço: Rua Padre Pedro Pinto, 6091	62	C
Data do Registro: 13/11/2019 11:58:07		
Num. Lote CTM: 210409000225

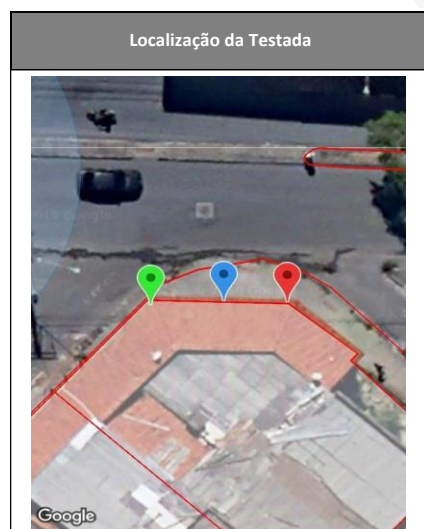
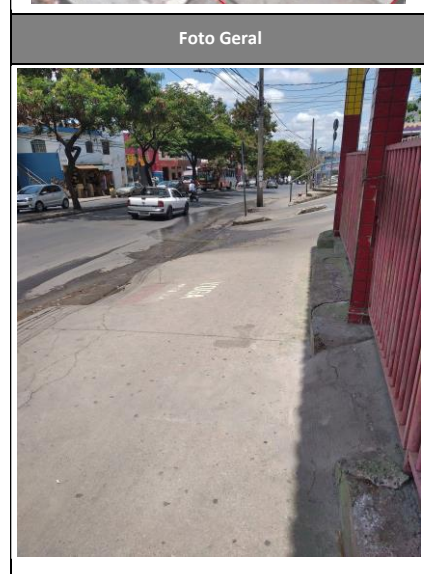
ID	Itens Avaliados	Respostas	Nota
P_1	O Mobiliário urbano está dentro da faixa de serviço de 70 cm ?	Sim	-
P_2	Qual a largura livre do Passeio ?	Acima de 1.50 m	10
P_3	Tipo de revestimento da calçada ?	Concreto	10
P_4	Existência de Buracos ?	Poucos	5
P_5	Condições Gerais do Piso e meio-fio da calçada ?	Regular	5
P_6	Presença de desníveis ?	Nenhum	10
P_7	Tem rebaixamento de calçada para Pedestre ?	Sim	7
P_8	Possui piso tátil ao longo da Calçada ?	Não	-
P_9	A calçada Possui Rebaixamento de Veículos correto ?	N.A	0
P_10	Existência de altura livre menor que 2,10 m ?	Não	-
P_11	O Passeio está no padrão da SMPU ?	Não	0
P_12	A testada possui prática de estacionamento sobre o passeio ?	Não	10
P_13	Existe algum dispositivo de Drenagem sobre a calçada ?	Não	0
P_14	Existe PED em frente a testada ?	Não	-
P_15	Existe FTP em frente a testada ?	Sim	-
P_16	Classificação geral da calçada pelo pesquisador.	Regular	5

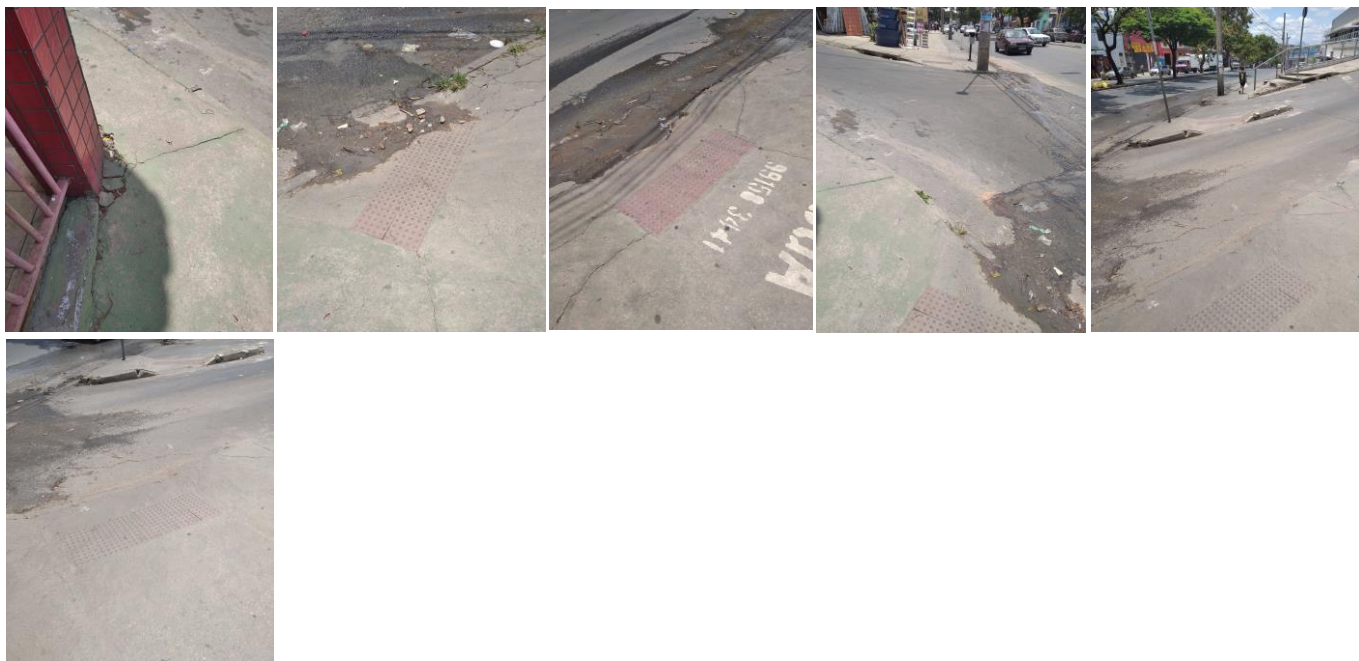
Fotos Complementares - Detalhes do Passeio

ID	Itens Avaliados	Respostas	Nota
P_7_1	Qual tipo do Rebaixo ?	Rebaixo Tipo 1 (trapézio)	0
P_7_1_1	Se for do Tipo 1, Passeio possui largura livre de 1,2 m ?	Sim	0
P_7_1_2	Se for do Tipo 1, O rebaixo tem abas conforme a norma ?	Não	0
P_7_2	A rampa do rebaixo tem Inclinação da norma (8,33%) ?	Sim	0
P_7_3	O rebaixo possui piso tátil ?	Tem só piso de alerta	-1
P_7_3_1	O piso tátil de alerta e direcional do rebaixo está conforme a norma ?	Não	-1
P_8_1	O piso tátil está no eixo da faixa livre ?	0	0
P_8_2	Se tem uma leve mudança de direção está conforme a norma ?	0	0
P_8_3	Se tem mudança de direção de 90º ou maior está conforme a norma ?	0	0
P_8_4	Se tem mudança de direção de três faixas direcionais está conforme a norma ?	0	0
P_8_5	Se tem mudança de direção de quatro faixas direcionais está conforme a norma?	0	0
P_8_6	Tem piso tátil em pontos de ônibus conforme a norma?	0	0
P_8_7	O piso tátil tem conexão com os lotes vizinhos?	0	0

P_8_8	O piso tátil está em boas condições aparentes?	0	0
P_8_9	O piso tátil apresenta desenho com bom senso?	0	0
P_13_1	Dispositivo de Drenagem está devidamente instalado e bem conservado?	0	-3
P_13_2	Dispositivo de Drenagem oferece risco para caminamento seguro de pedestre?	0	-5
