Lote 4 - Rota: Contorno

FRATAR
ENGENHARIA CONSULTIVA

Diagnóstico da Calçada	Qualidade do Serviço	
Endereço: Av.Contorno, 7747 Data do Registro: 31/10/2019 14:04:15 Num. Lote CTM: 90039200250	85	B

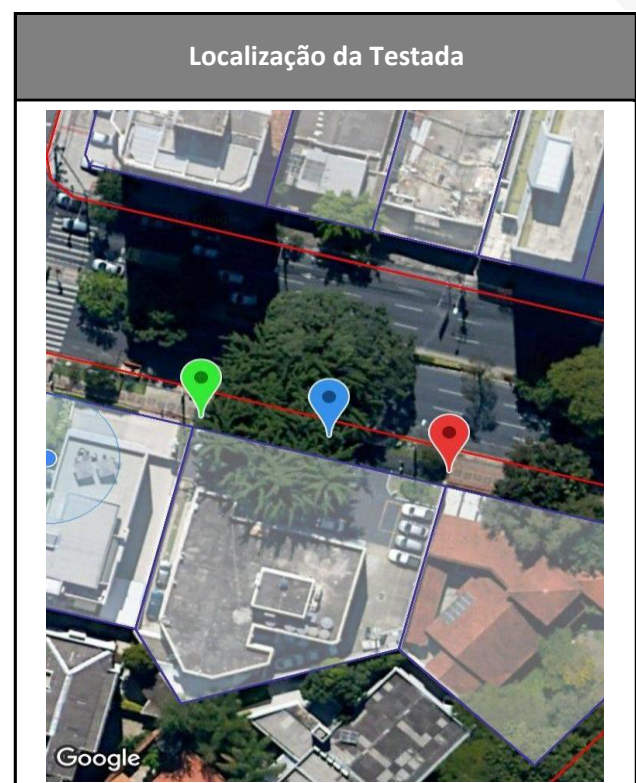
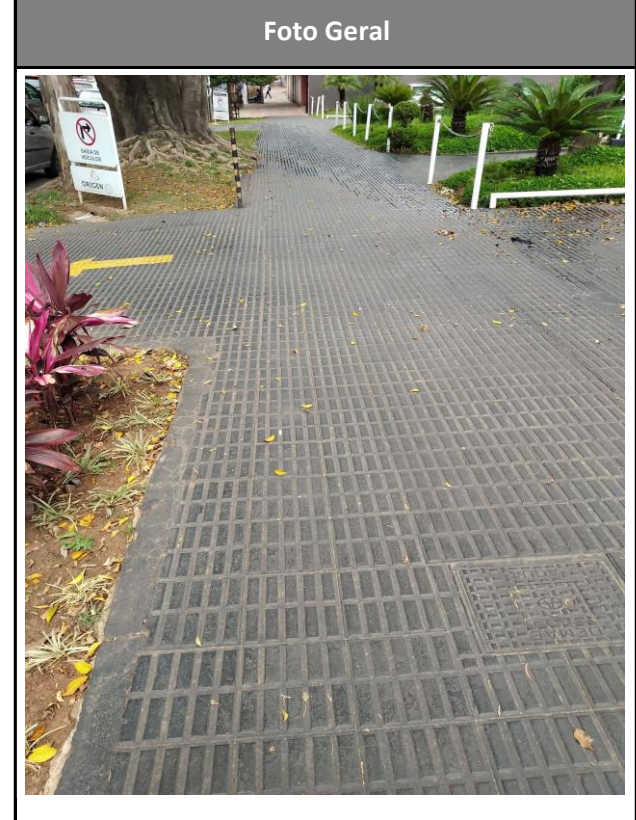
ID	Itens Avaliados	Respostas	Nota
P_1	O Mobiliário urbano está dentro da faixa de serviço de 70 cm ?	Sim	-
P_2	Qual a largura livre do Passeio ?	Acima de 1.50 m	10
P_3	Tipo de revestimento da calçada ?	Ladrilho Hidráulico	10
P_4	Existencia de Buracos ?	Nenhum	10
P_5	Condições Gerais do Piso e meio-fio da calçada ?	Ótimo(a)	10
P_6	Presença de desniveis ?	Nenhum	10
P_7	Tem rebaixamento de calçada para Pedestre ?	Não	10
P_8	Possui piso tátil ao longo da Calçada ?	Não	-
P_9	A calçada Possui Rebaixamento de Veiculos correto ?	Não	0
P_10	Existencia de altura livre menor que 2,10 m ?	Sim	-
P_11	O Passeio está no padrao da SMPU ?	Não	0
P_12	A testada possui prática de estacionamento sobre o passeio ?	Não	10
P_13	Existe algum dispositivo de Drenagem sobre a calçada ?	Não	0
P_14	Existe PED em frente a testada ?	Não	-
P_15	Existe FTP em frente a testada ?	Não	-
P_16	Classificação geral da calçada pelo pesquisador.	Ótimo(a)	10
