Lote 3 - Rota: Augusto de Lima

Diagnóstico da Calçada	Qualidade do Serviço	
Endereço: Av. Augusto de Lima, 1971	80	B
Data do Registro: 07/11/2019 08:29:36		
Num. Lote CTM: 10303000140

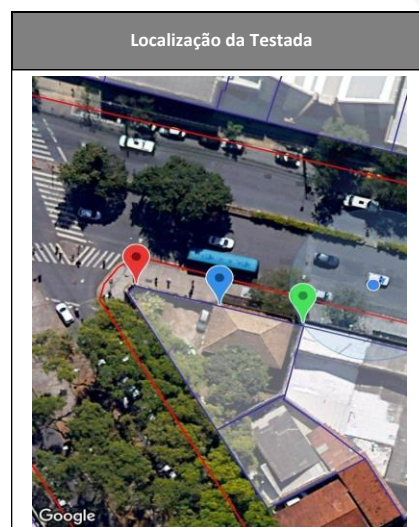
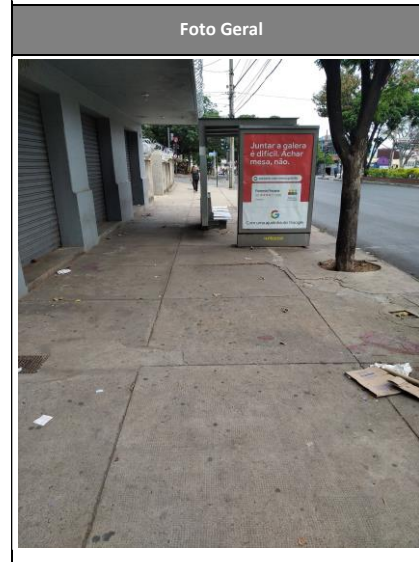
ID	Itens Avaliados	Respostas	Nota
P_1	O Mobiliário urbano está dentro da faixa de serviço de 70 cm ?	Sim	-
P_2	Qual a largura livre do Passeio ?	Acima de 1.50 m	10
P_3	Tipo de revestimento da calçada ?	Concreto	10
P_4	Existência de Buracos ?	Nenhum	10
P_5	Condições Gerais do Piso e meio-fio da calçada ?	Ótimo(a)	10
P_6	Presença de desníveis ?	Nenhum	10
P_7	Tem rebaixamento de calçada para Pedestre ?	Não	10
P_8	Possui piso tátil ao longo da Calçada ?	Não	-
P_9	A calçada Possui Rebaixamento de Veículos correto ?	Não	0
P_10	Existência de altura livre menor que 2,10 m ?	Não	-
P_11	O Passeio está no padrão da SMPU ?	Não	0
P_12	A testada possui prática de estacionamento sobre o passeio ?	Não	10
P_13	Existe algum dispositivo de Drenagem sobre a calçada ?	Não	0
P_14	Existe PED em frente a testada ?	Sim	-
P_15	Existe FTP em frente a testada ?	Sim	-
P_16	Classificação geral da calçada pelo pesquisador.	Ótimo(a)	10
