Diagnóstico da Calçada	Qualidade do Serviço	
Endereço: Rua Rio Grande do Norte, 1275	<b>52</b>	<b>C</b>
Data do Registro: 14/11/2019 09:54:17		
Num. Lote CTM: 10071200230

Diagnóstico da Calçada	Qualidade do Serviço		Complemento do Diagnóstico
<b>Endereço: Rua Rio Grande do Norte, 1275</b> <b>Data do Registro: 14/11/2019 09:54:17</b> <b>Num. Lote CTM: 10071200230</b>	52	C

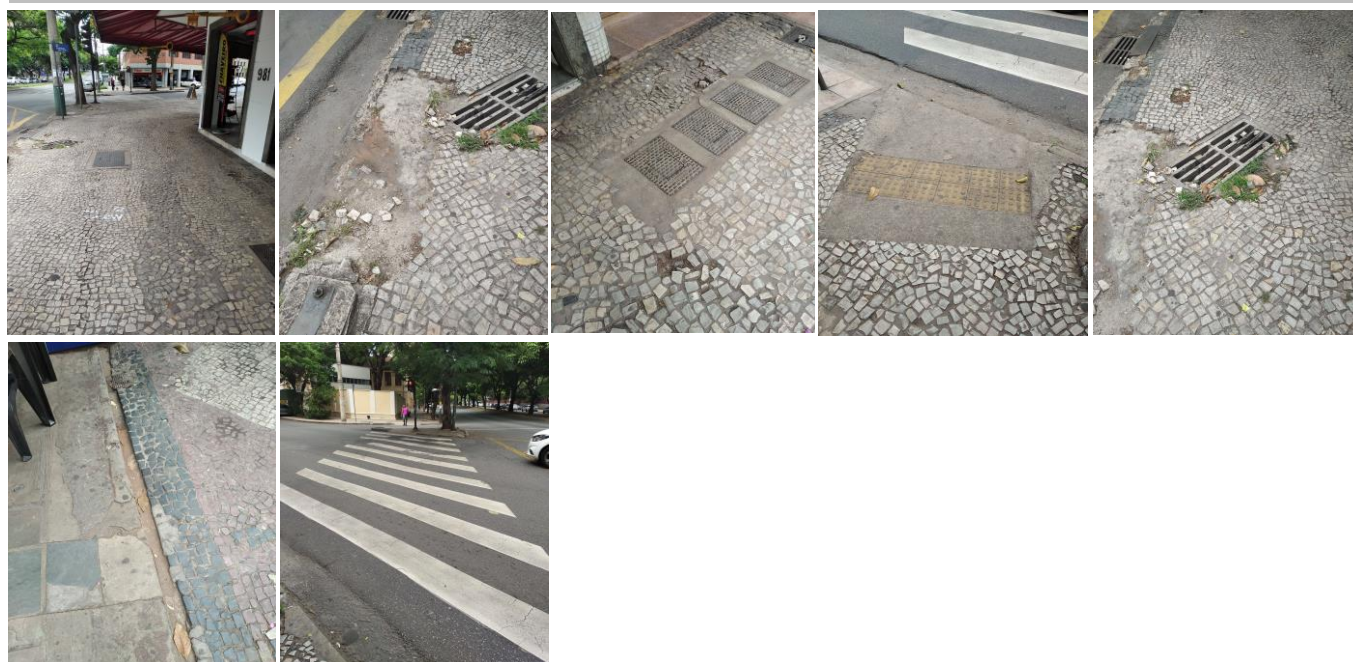
### Fotos Complementares - Detalhes do Passeio

ID	Itens Avaliados	Respostas	Nota
P_1	O Mobiliário urbano está dentro da faixa de serviço de 70 cm ?	Sim	-
P_2	Qual a largura livre do Passeio ?	Acima de 1.50 m	10
P_3	Tipo de revestimento da calçada ?	Pedra Portuguesa	8
P_4	Existência de Buracos ?	Poucos	10
P_5	Condições Gerais do Piso e meio-fio da calçada ?	Regular	10
P_6	Presença de desníveis ?	Nenhum	10
P_7	Tem rebaixamento de calçada para Pedestre ?	Sim	7
P_8	Possui piso tátil ao longo da Calçada ?	Não	-
P_9	A calçada Possui Rebaixamento de Veículos correto ?	N.A	0
P_10	Existência de altura livre menor que 2,10 m ?	Não	-
P_11	O Passeio está no padrão da SMPU ?	Não	0
P_12	A testada possui prática de estacionamento sobre o passeio ?	Não	10
P_13	Existe algum dispositivo de Drenagem sobre a calçada ?	Sim	0
P_14	Existe PED em frente a testada ?	Não	-
P_15	Existe FTP em frente a testada ?	Sim	-
P_16	Classificação geral da calçada pelo pesquisador.	Regular	10
