Diagnóstico da Calçada	Qualidade do Serviço	
Endereço: Av. Ivaí, 405	65	C
Data do Registro: 12/11/2019 13:46:04		
Num. Lote CTM: 130580000660

# Lote 1 - Rota: Noroeste

**FRATAR**  
ENGENHARIA CONSULTIVA

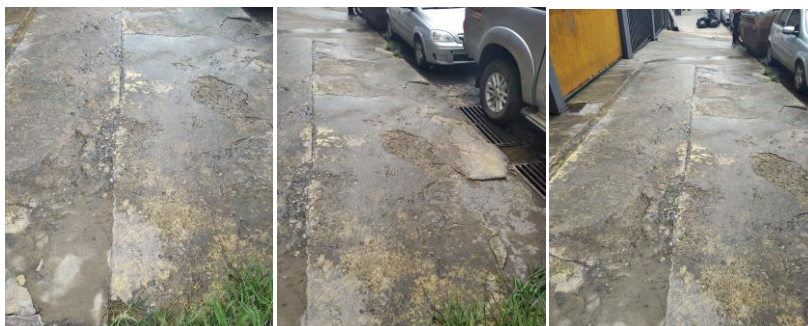
### Fotos Complementares - Detalhes do Passeio

ID	Itens Avaliados	Respostas	Nota
P_1	O Mobiliário urbano está dentro da faixa de serviço de 70 cm ?	Sim	-
P_2	Qual a largura livre do Passeio ?	Acima de 1.50 m	10
P_3	Tipo de revestimento da calçada ?	Concreto	10
P_4	Existência de Buracos ?	Poucos	5
P_5	Condições Gerais do Piso e meio-fio da calçada ?	Regular	5
P_6	Presença de desníveis ?	Nenhum	10
P_7	Tem rebaixamento de calçada para Pedestre ?	Não	10
P_8	Possui piso tátil ao longo da Calçada ?	Não	-
P_9	A calçada Possui Rebaixamento de Veículos correto ?	Não	0
P_10	Existência de altura livre menor que 2,10 m ?	Não	-
P_11	O Passeio está no padrão da SMPU ?	Não	0
P_12	A testada possui prática de estacionamento sobre o passeio ?	Não	10
P_13	Existe algum dispositivo de Drenagem sobre a calçada ?	Não	0
P_14	Existe PED em frente a testada ?	Não	-
P_15	Existe FTP em frente a testada ?	Não	-
P_16	Classificação geral da calçada pelo pesquisador.	Regular	5
