Diagnóstico da Calçada	Qualidade do Serviço	
Endereço: Rua Rio Grande do Norte, 983	75	B
Data do Registro: 14/11/2019 09:24:16		
Num. Lote CTM: 10129200255

Diagnóstico da Calçada	Qualidade do Serviço		Complemento do Diagnóstico
Endereço: Rua Rio Grande do Norte, 983 Data do Registro: 14/11/2019 09:24:16 Num. Lote CTM: 10129200255	75	B

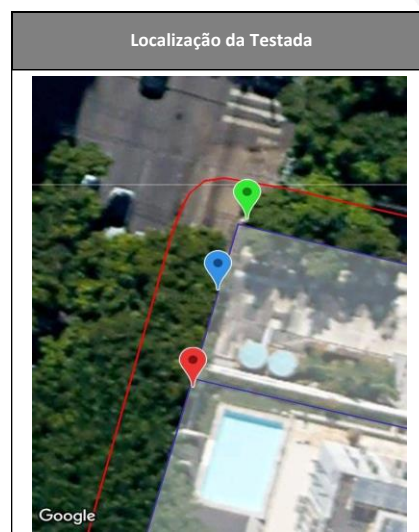
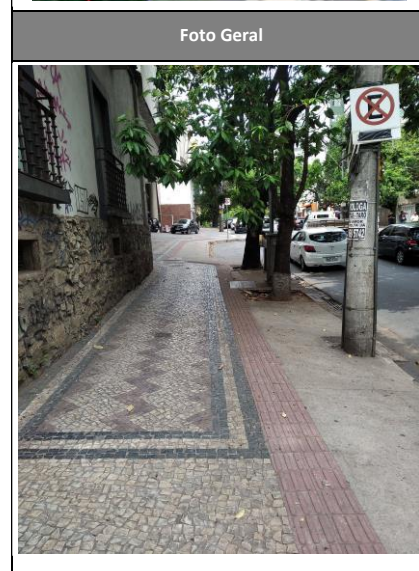
ID	Itens Avaliados	Respostas	Nota
P_1	O Mobiliário urbano está dentro da faixa de serviço de 70 cm ?	Sim	-
P_2	Qual a largura livre do Passeio ?	Acima de 1.50 m	10
P_3	Tipo de revestimento da calçada ?	Pedra Portuguesa	8
P_4	Existência de Buracos ?	Nenhum	5
P_5	Condições Gerais do Piso e meio-fio da calçada ?	Ótimo(a)	5
P_6	Presença de desníveis ?	Nenhum	10
P_7	Tem rebaixamento de calçada para Pedestre ?	Sim	8
P_8	Possui piso tátil ao longo da Calçada ?	Sim	-
P_9	A calçada Possui Rebaixamento de Veículos correto ?	N.A	0
P_10	Existência de altura livre menor que 2,10 m ?	Não	-
P_11	O Passeio está no padrão da SMPU ?	Não	0
P_12	A testada possui prática de estacionamento sobre o passeio ?	Não	10
P_13	Existe algum dispositivo de Drenagem sobre a calçada ?	Não	0
P_14	Existe PED em frente a testada ?	Não	-
P_15	Existe FTP em frente a testada ?	Sim	-
P_16	Classificação geral da calçada pelo pesquisador.	Ótimo(a)	5

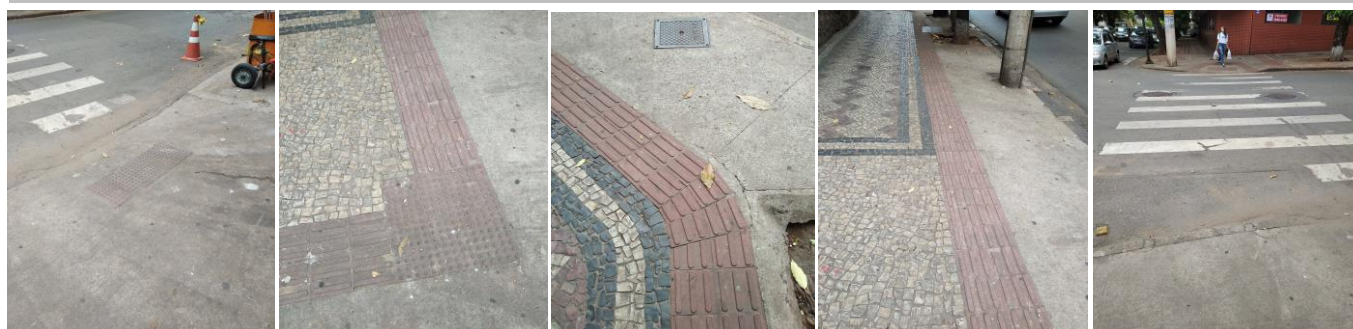
Fotos Complementares - Detalhes do Passeio

ID	Itens Avaliados	Respostas	Nota
P_7_1	Qual tipo do Rebaixo ?	Rebaixo Tipo 1 (trapézio)	0
P_7_1_1	Se for do Tipo 1, Passeio possui largura livre de 1,2 m ?	Sim	0
P_7_1_2	Se for do Tipo 1, O rebaixo tem abas conforme a norma ?	Não	-1
P_7_2	A rampa do rebaixo tem Inclinação da norma (8,33%) ?	Sim	0
P_7_3	O rebaixo possui piso tátil ?	Tem só piso de alerta	-1
P_7_3_1	O piso tátil de alerta e direcional do rebaixo está conforme a norma ?	Não	-1
P_8_1	O piso tátil está no eixo da faixa livre ?	Não	0
P_8_2	Se tem uma leve mudança de direção está conforme a norma ?	Sim	0
P_8_3	Se tem mudança de direção de 90º ou maior está conforme a norma ?	Sim	0
P_8_4	Se tem mudança de direção de três faixas direcionais está conforme a norma ?	Sim	0
P_8_5	Se tem mudança de direção de quatro faixas direcionais está conforme a norma?	N.A	0
P_8_6	Tem piso tátil em pontos de ônibus conforme a norma?	N.A	0
P_8_7	O piso tátil tem conexão com os lotes vizinhos?	Sim	0

P_8_8	O piso tátil está em boas condições aparentes?	Sim	0
P_8_9	O piso tátil apresenta desenho com bom senso?	Sim	0
P_13_1	Dispositivo de Drenagem está devidamente instalado e bem conservado?	0	0
P_13_2	Dispositivo de Drenagem oferece risco para caminamento seguro de pedestre?	0	0
