# Lote 4 - Rota: Raja Gabágia

**FRATAR**  
ENGENHARIA CONSULTIVA

Diagnóstico da Calçada	Qualidade do Serviço	
Endereço: Av. Raja Gabaglia, 2680	<b>65</b>	<b>C</b>
Data do Registro: 11/11/2019 08:57:08		
Num. Lote CTM: 90659000805

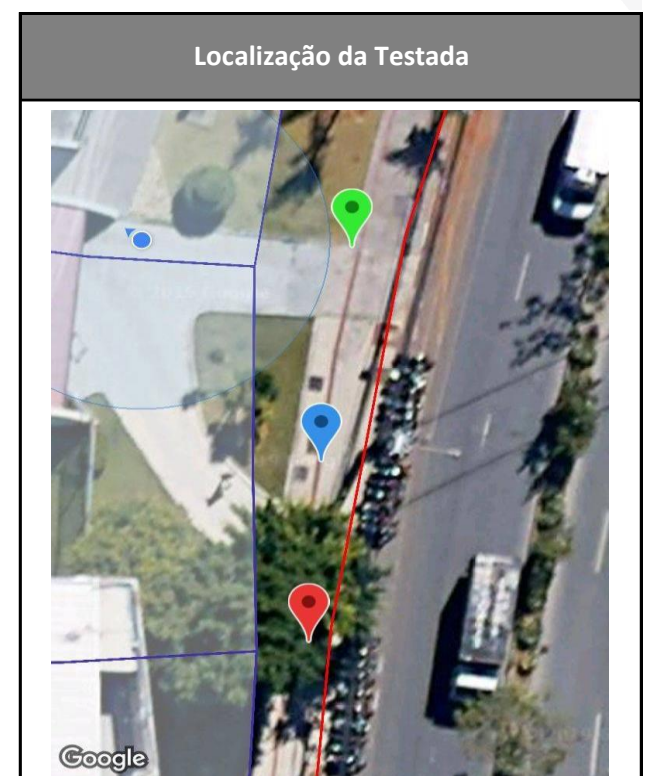
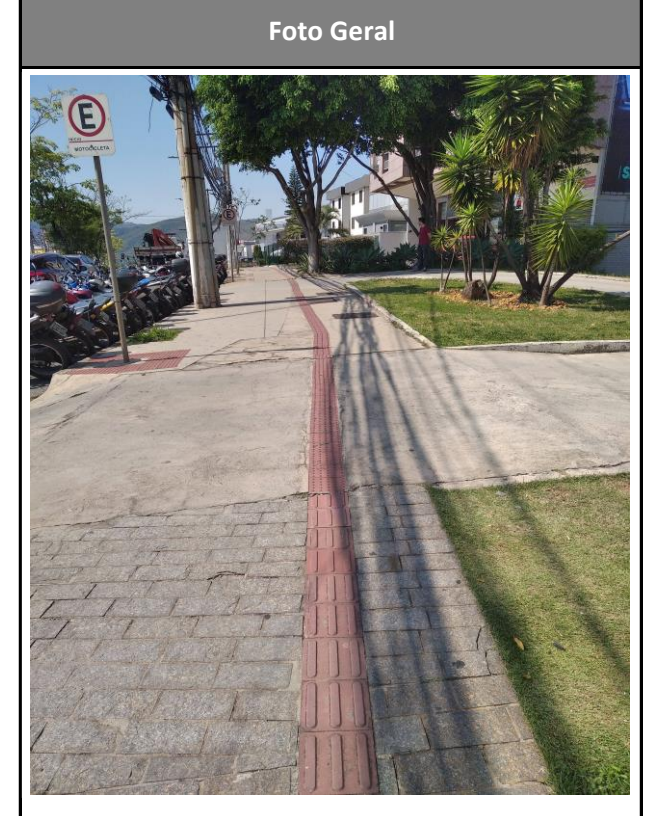
ID	Itens Avaliados	Respostas	Nota
P_1	O Mobiliário urbano está dentro da faixa de serviço de 70 cm ?	Sim	-
P_2	Qual a largura livre do Passeio ?	Acima de 1.50 m	10
P_3	Tipo de revestimento da calçada ?	Concreto	10
P_4	Existencia de Buracos ?	Poucos	5
P_5	Condições Gerais do Piso e meio-fio da calçada ?	Regular	5
P_6	Presença de desniveis ?	Nenhum	10
P_7	Tem rebaixamento de calçada para Pedestre ?	Não	10
P_8	Possui piso tátil ao longo da Calçada ?	Sim	-
P_9	A calçada Possui Rebaixamento de Veiculos correto ?	Não	0
P_10	Existencia de altura livre menor que 2,10 m ?	Não	-
P_11	O Passeio está no padrao da SMPU ?	Sim	5
P_12	A testada possui prática de estacionamento sobre o passeio ?	Sim	0
P_13	Existe algum dispositivo de Drenagem sobre a calçada ?	Não	0
P_14	Existe PED em frente a testada ?	Não	-
P_15	Existe FTP em frente a testada ?	Não	-
P_16	Classificação geral da calçada pelo pesquisador.	Ótimo(a)	10
