Lote 4 - Rota: Contorno

FRATAR
ENGENHARIA CONSULTIVA

Diagnóstico da Calçada	Qualidade do Serviço	
Endereço: Av.Contorno, 8831	85	B
Data do Registro: 29/10/2019 14:16:23		
Num. Lote CTM: 90029100360

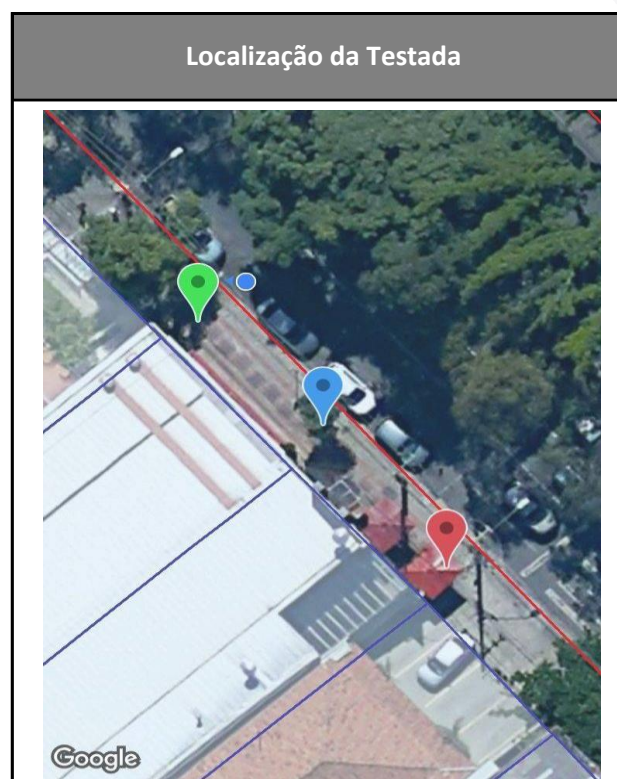
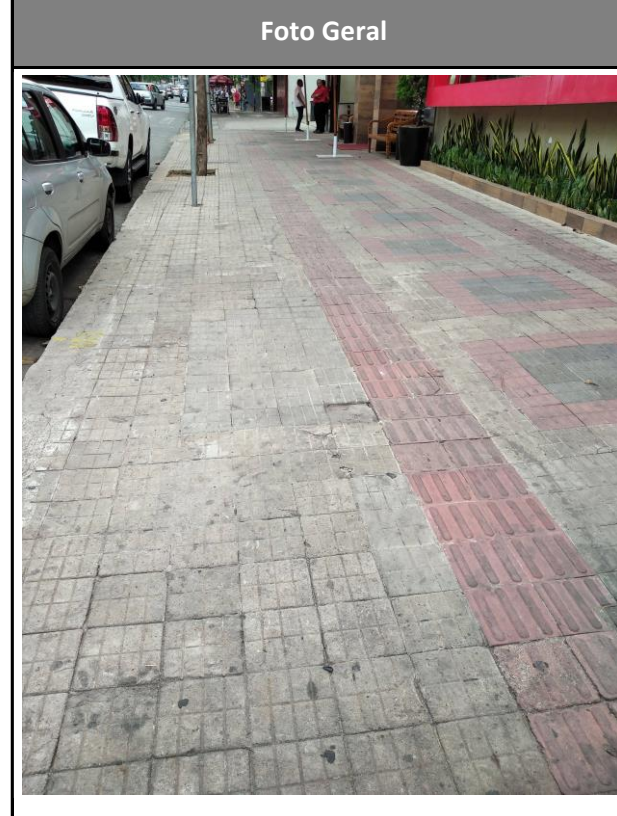
ID	Itens Avaliados	Respostas	Nota
P_1	O Mobiliário urbano está dentro da faixa de serviço de 70 cm ?	Sim	-
P_2	Qual a largura livre do Passeio ?	Acima de 1.50 m	10
P_3	Tipo de revestimento da calçada ?	Ladrilho Hidráulico	10
P_4	Existencia de Buracos ?	Poucos	5
P_5	Condições Gerais do Piso e meio-fio da calçada ?	Ótimo(a)	10
P_6	Presença de desniveis ?	Nenhum	10
P_7	Tem rebaixamento de calçada para Pedestre ?	Não	10
P_8	Possui piso tátil ao longo da Calçada ?	Sim	-
P_9	A calçada Possui Rebaixamento de Veiculos correto ?	Sim	10
P_10	Existencia de altura livre menor que 2,10 m ?	Não	-
P_11	O Passeio está no padrao da SMPU ?	Não	0
P_12	A testada possui prática de estacionamento sobre o passeio ?	Não	10
P_13	Existe algum dispositivo de Drenagem sobre a calçada ?	Não	0
P_14	Existe PED em frente a testada ?	Não	-
P_15	Existe FTP em frente a testada ?	Não	-
P_16	Classificação geral da calçada pelo pesquisador.	Ótimo(a)	10
