Diagnóstico da Calçada	Qualidade do Serviço	
Endereço: Av. Afonso Pena, s/nº	50	D
Data do Registro: 01/11/2019 12:33:30		
Num. Lote CTM: 10133700260

Diagnóstico da Calçada	Qualidade do Serviço		Complemento do Diagnóstico
Endereço: Av. Afonso Pena, s/nº Data do Registro: 01/11/2019 12:33:30 Num. Lote CTM: 10133700260	50	D

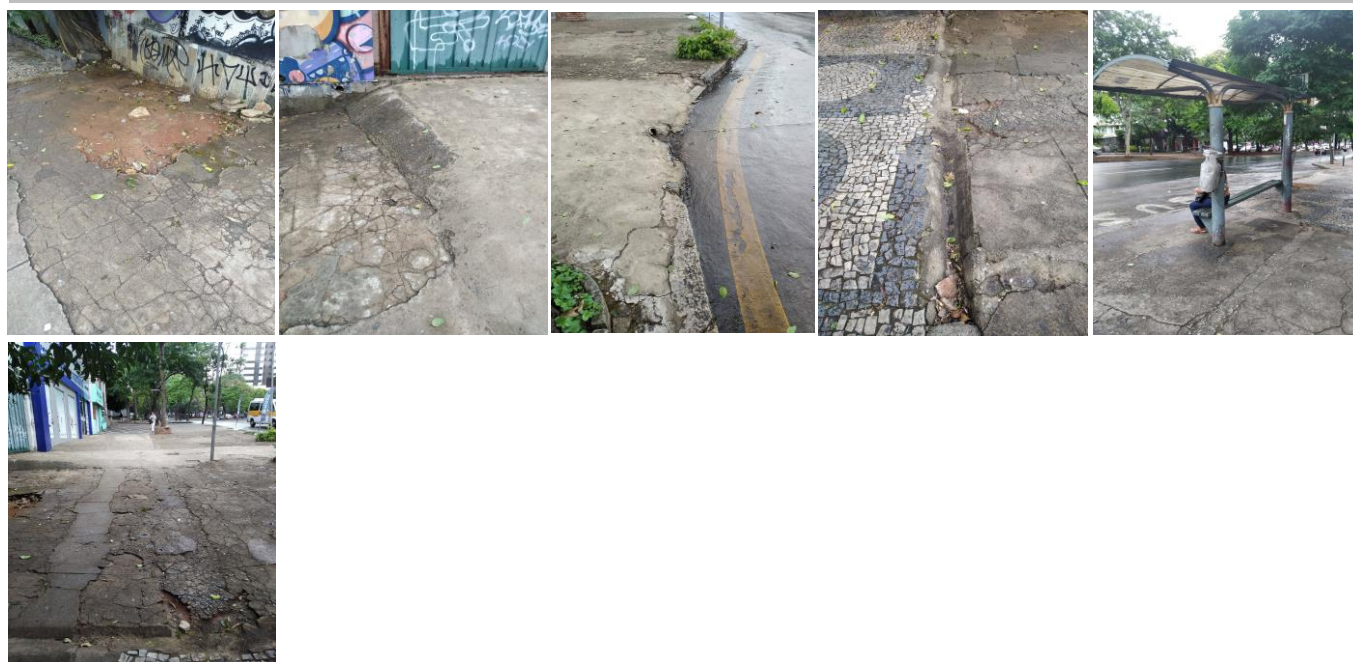
Fotos Complementares - Detalhes do Passeio

ID	Itens Avaliados	Respostas	Nota
P_1	O Mobiliário urbano está dentro da faixa de serviço de 70 cm ?	Sim	-
P_2	Qual a largura livre do Passeio ?	Acima de 1.50 m	10
P_3	Tipo de revestimento da calçada ?	Concreto	10
P_4	Existência de Buracos ?	Poucos	5
P_5	Condições Gerais do Piso e meio-fio da calçada ?	Regular	5
P_6	Presença de desníveis ?	Médio	3
P_7	Tem rebaixamento de calçada para Pedestre ?	Não	10
P_8	Possui piso tátil ao longo da Calçada ?	Não	-
P_9	A calçada Possui Rebaixamento de Veículos correto ?	Não	0
P_10	Existência de altura livre menor que 2,10 m ?	Não	-
P_11	O Passeio está no padrão da SMPU ?	Não	0
P_12	A testada possui prática de estacionamento sobre o passeio ?	Não	10
P_13	Existe algum dispositivo de Drenagem sobre a calçada ?	Sim	0
P_14	Existe PED em frente a testada ?	Sim	-
P_15	Existe FTP em frente a testada ?	Não	-
P_16	Classificação geral da calçada pelo pesquisador.	Regular	5
