Lote 4 - Rota: Contorno

Diagnóstico da Calçada	Qualidade do Serviço	
Endereço: Av.Contorno, 4879	82	B
Data do Registro: 04/11/2019 17:21:30		
Num. Lote CTM: 70031500125

Diagnóstico da Calçada	Qualidade do Serviço		Complemento do Diagnóstico
Endereço: Av.Contorno, 4879 Data do Registro: 04/11/2019 17:21:30 Num. Lote CTM: 70031500125	82	B

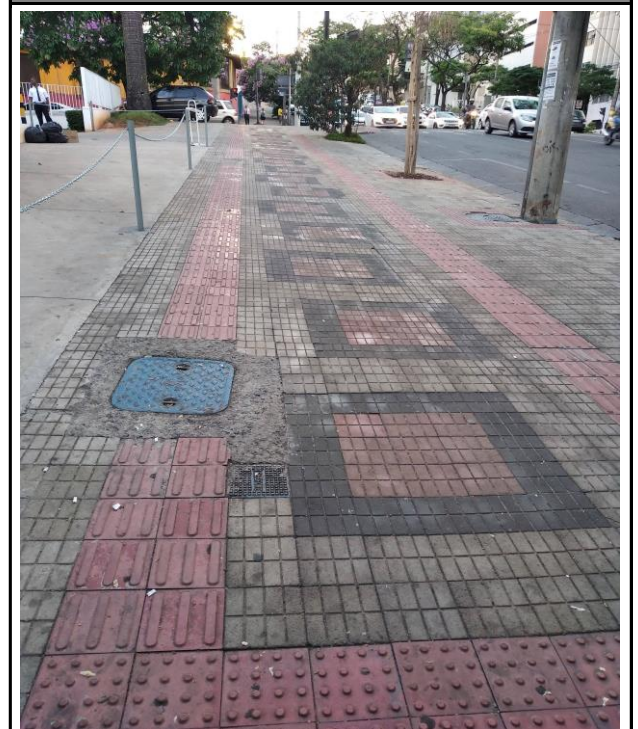
Foto Geral

ID	Itens Avaliados	Respostas	Nota
P_1	O Mobiliário urbano está dentro da faixa de serviço de 70 cm ?	Sim	-
P_2	Qual a largura livre do Passeio ?	Acima de 1.50 m	10
P_3	Tipo de revestimento da calçada ?	Ladrilho Hidráulico	10
P_4	Existencia de Buracos ?	Poucos	5
P_5	Condições Gerais do Piso e meio-fio da calçada ?	Ótimo(a)	10
P_6	Presença de desniveis ?	Nenhum	10
P_7	Tem rebaixamento de calçada para Pedestre ?	Sim	7
P_8	Possui piso tátil ao longo da Calçada ?	Sim	-
P_9	A calçada Possui Rebaixamento de Veiculos correto ?	Sim	10
P_10	Existencia de altura livre menor que 2,10 m ?	Não	-
P_11	O Passeio está no padrao da SMPU ?	Não	0
P_12	A testada possui prática de estacionamento sobre o passeio ?	Não	10
P_13	Existe algum dispositivo de Drenagem sobre a calçada ?	Não	0
P_14	Existe PED em frente a testada ?	Não	-
P_15	Existe FTP em frente a testada ?	Sim	-
P_16	Classificação geral da calçada pelo pesquisador.	Ótimo(a)	10

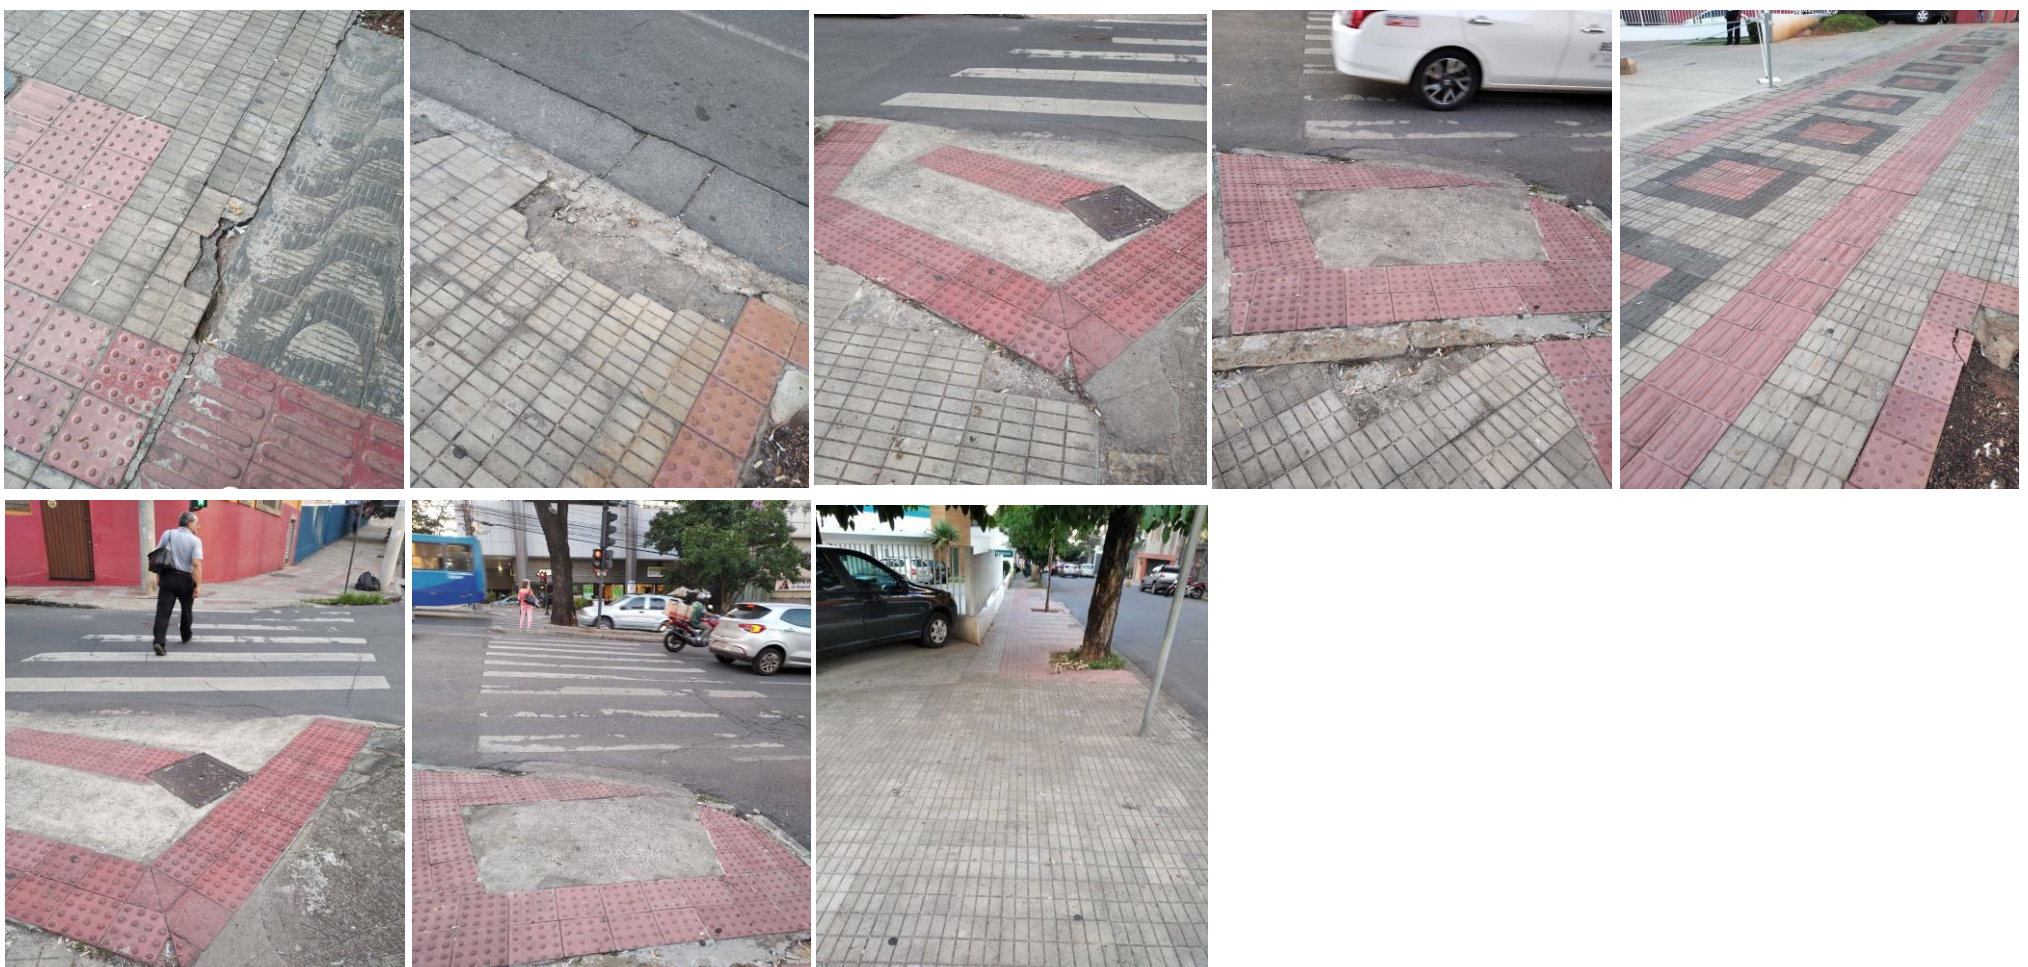
Fotos Complementares - Detalhes do Passeio

ID	Itens Avaliados	Respostas	Nota
P_7_1	Qual tipo do Rebaixo ?	Rebaixo Tipo 1 (trapézio)	0
P_7_1_1	Se for do Tipo 1, Passeio possui largura livre de 1,2 m ?	Sim	0
P_7_1_2	Se for do Tipo 1, O rebaixo tem abas conforme a norma ?	Não	0
P_7_2	A rampa do rebaixo tem Inclinação da norma (8,33%) ?	Sim	0
P_7_3	O rebaixo possui piso tátil ?	Tem só piso de alerta	0
P_7_3_1	O piso tátil de alerta e direcional do rebaixo está conforme a norma ?	Não	0
P_8_1	O piso tátil está no eixo da faixa livre ?	Sim	0
P_8_2	Se tem uma leve mudança de direção está conforme a norma ?	Não	0
P_8_3	Se tem mudança de direção de 90º ou maior está conforme a norma ?	0	0
P_8_4	Se tem mudança de direção de três faixas direcionais está conforme a norma ?	0	0
P_8_5	Se tem mudança de direção de quatro faixas direcionais está conforme a norma?	0	0
P_8_6	Tem piso tátil em pontos de ônibus conforme a norma?	N.A	0
P_8_7	O piso tátil tem conexão com os lotes vizinhos?	Sim	0

P_8_8	O piso tátil está em boas condições aparentes?	Não	0
P_8_9	O piso tátil apresenta desenho com bom senso?	Sim	0
P_13_1	Dispositivo de Drenagem está devidamente instalado e bem conservado?	0	0
P_13_2	Dispositivo de Drenagem oferece risco para caminhamento seguro de pedestre?	0	0
