Lote 1 - Rota: Noroeste

FRATAR
ENGENHARIA CONSULTIVA

Diagnóstico da Calçada	Qualidade do Serviço	
Endereço: Av. Abílio Machado, s/nº	52	C
Data do Registro: 08/11/2019 11:25:31		
Num. Lote CTM: 130618900255

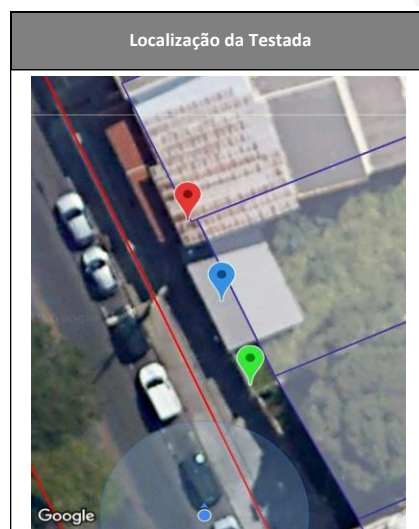
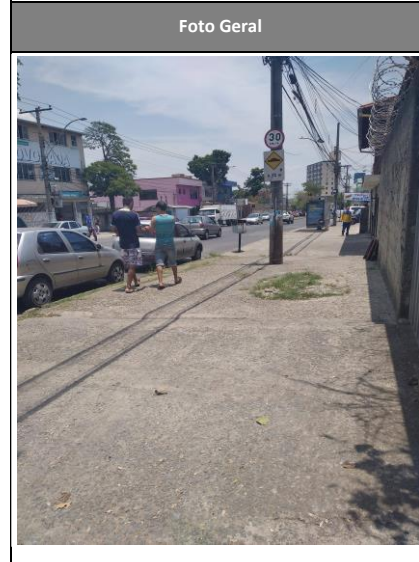
ID	Itens Avaliados	Respostas	Nota
P_1	O Mobiliário urbano está dentro da faixa de serviço de 70 cm ?	Não	-
P_2	Qual a largura livre do Passeio ?	Acima de 1.50 m	10
P_3	Tipo de revestimento da calçada ?	Concreto	10
P_4	Existência de Buracos ?	Poucos	5
P_5	Condições Gerais do Piso e meio-fio da calçada ?	Péssimo	0
P_6	Presença de desníveis ?	Leve	7
P_7	Tem rebaixamento de calçada para Pedestre ?	Não	10
P_8	Possui piso tátil ao longo da Calçada ?	Não	-
P_9	A calçada Possui Rebaixamento de Veículos correto ?	Não	0
P_10	Existência de altura livre menor que 2,10 m ?	Não	-
P_11	O Passeio está no padrão da SMPU ?	Não	0
P_12	A testada possui prática de estacionamento sobre o passeio ?	Não	10
P_13	Existe algum dispositivo de Drenagem sobre a calçada ?	Não	0
P_14	Existe PED em frente a testada ?	Não	-
P_15	Existe FTP em frente a testada ?	Não	-
P_16	Classificação geral da calçada pelo pesquisador.	Ruim	0
