Diagnóstico da Calçada	Qualidade do Serviço	
Endereço: Av. Afonso Pena, 3375	<b>78</b>	<b>B</b>
Data do Registro: 01/11/2019 11:10:22		
Num. Lote CTM: 80040600140

Diagnóstico da Calçada	Qualidade do Serviço		Complemento do Diagnóstico
<b>Endereço: Av. Afonso Pena, 3375</b> <b>Data do Registro: 01/11/2019 11:10:22</b> <b>Num. Lote CTM: 80040600140</b>	<b>78</b>	<b>B</b>

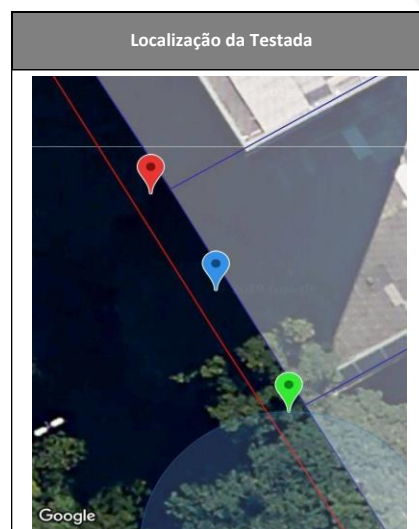
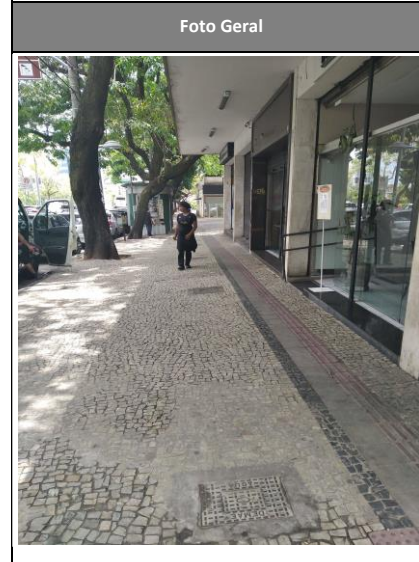
ID	Itens Avaliados	Respostas	Nota
P_1	O Mobiliário urbano está dentro da faixa de serviço de 70 cm ?	Sim	-
P_2	Qual a largura livre do Passeio ?	Acima de 1.50 m	10
P_3	Tipo de revestimento da calçada ?	Pedra Portuguesa	8
P_4	Existência de Buracos ?	Nenhum	10
P_5	Condições Gerais do Piso e meio-fio da calçada ?	Ótimo(a)	10
P_6	Presença de desníveis ?	Nenhum	10
P_7	Tem rebaixamento de calçada para Pedestre ?	Não	10
P_8	Possui piso tátil ao longo da Calçada ?	Sim	-
P_9	A calçada Possui Rebaixamento de Veículos correto ?	N.A	0
P_10	Existência de altura livre menor que 2,10 m ?	Não	-
P_11	O Passeio está no padrão da SMPU ?	Não	0
P_12	A testada possui prática de estacionamento sobre o passeio ?	Não	10
P_13	Existe algum dispositivo de Drenagem sobre a calçada ?	Não	0
P_14	Existe PED em frente a testada ?	Não	-
P_15	Existe FTP em frente a testada ?	Não	-
P_16	Classificação geral da calçada pelo pesquisador.	Ótimo(a)	10
