Diagnóstico da Calçada	Qualidade do Serviço	
Endereço: Rua São Paulo, 1470	58	C
Data do Registro: 08/11/2019 10:15:16		
Num. Lote CTM: 10247100255

Lote 4 - Rota: Raja Gabáglia

FRATAR
ENGENHARIA CONSULTIVA

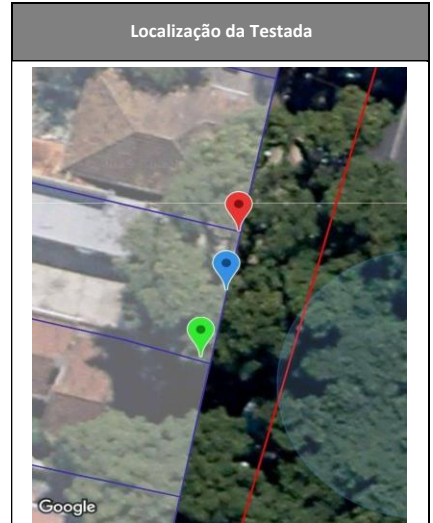
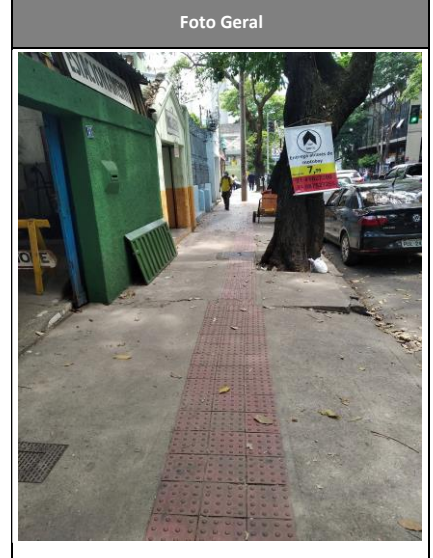
ID	Itens Avaliados	Respostas	Nota
P_1	O Mobiliário urbano está dentro da faixa de serviço de 70 cm ?	Sim	-
P_2	Qual a largura livre do Passeio ?	Acima de 1.50 m	10
P_3	Tipo de revestimento da caçada ?	Concreto	10
P_4	Existencia de Buracos ?	Poucos	5
P_5	Condições Gerais do Piso e meio-fio da calçada ?	Regular	5
P_6	Presença de desníveis ?	Médio	3
P_7	Tem rebaixamento de calçada para Pedestre ?	Não	10
P_8	Possui piso tátil ao longo da Calçada ?	Sim	-
P_9	A calçada Possui Rebaixamento de Veiculos correto ?	Não	0
P_10	Existencia de altura livre menor que 2,10 m ?	Não	-
P_11	O Passeio está no padrao da SMPU ?	Não	0
P_12	A testada possui prática de estacionamento sobre o passeio ?	Não	10
P_13	Existe algum dispositivo de Drenagem sobre a calçada ?	Não	0
P_14	Existe PED em frente a testada ?	Não	-
P_15	Existe FTP em frente a testada ?	Não	-
P_16	Classificação geral da calçada pelo pesquisador.	Regular	5
