Diagnóstico da Calçada	Qualidade do Serviço	
Endereço: Rua Curitiba, 1677	78	B
Data do Registro: 12/11/2019 10:21:38		
#N/D

Diagnóstico da Calçada	Qualidade do Serviço		Complemento do Diagnóstico
Endereço: Rua Curitiba, 1677 Data do Registro: 12/11/2019 10:21:38 #N/D	78	B

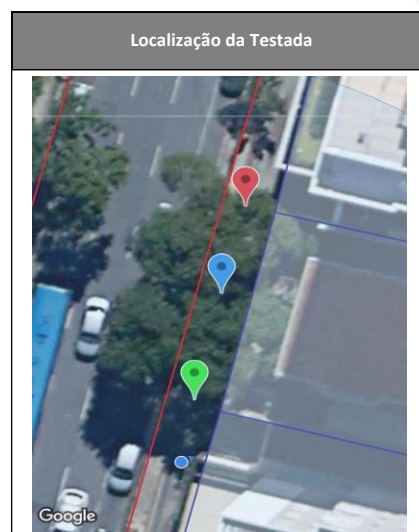
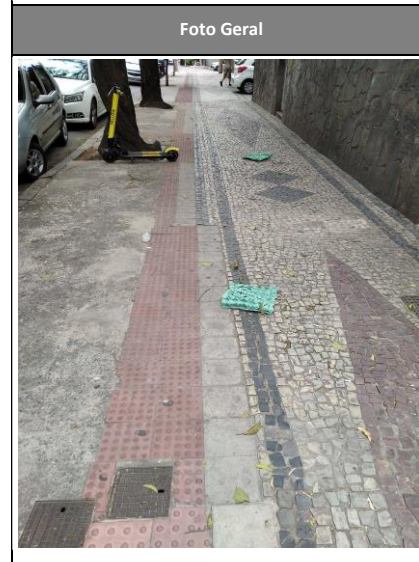
ID	Itens Avaliados	Respostas	Nota
P_1	O Mobiliário urbano está dentro da faixa de serviço de 70 cm ?	Sim	-
P_2	Qual a largura livre do Passeio ?	Acima de 1.50 m	10
P_3	Tipo de revestimento da calçada ?	Pedra Portuguesa	8
P_4	Existência de Buracos ?	Nenhum	10
P_5	Condições Gerais do Piso e meio-fio da calçada ?	Ótimo(a)	10
P_6	Presença de desníveis ?	Nenhum	10
P_7	Tem rebaixamento de calçada para Pedestre ?	Não	10
P_8	Possui piso tátil ao longo da Calçada ?	Sim	-
P_9	A calçada Possui Rebaixamento de Veículos correto ?	Não	0
P_10	Existência de altura livre menor que 2,10 m ?	Não	-
P_11	O Passeio está no padrão da SMPU ?	Não	0
P_12	A testada possui prática de estacionamento sobre o passeio ?	Não	10
P_13	Existe algum dispositivo de Drenagem sobre a calçada ?	Não	0
P_14	Existe PED em frente a testada ?	Não	-
P_15	Existe FTP em frente a testada ?	Não	-
P_16	Classificação geral da calçada pelo pesquisador.	Ótimo(a)	10
