# Lote 1 - Rota: Padre Pedro Pinto

Diagnóstico da Calçada	Qualidade do Serviço	
Endereço: Rua Padre Pedro Pinto, s/nº	<b>77</b>	<b>B</b>
Data do Registro: 22/11/2019 09:02:15		
Num. Lote CTM: 190428000415

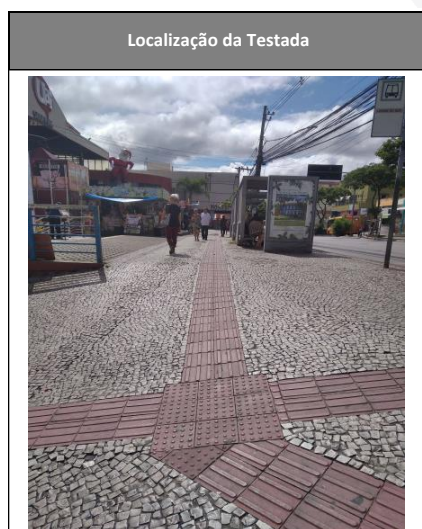
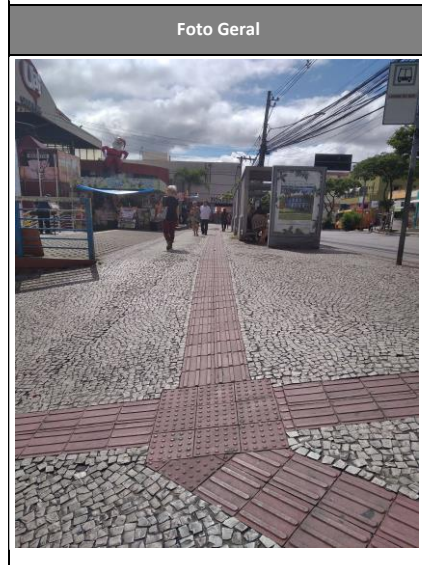
ID	Itens Avaliados	Respostas	Nota
P_1	O Mobiliário urbano está dentro da faixa de serviço de 70 cm ?	Sim	-
P_2	Qual a largura livre do Passeio ?	Acima de 1.50 m	10
P_3	Tipo de revestimento da calçada ?	Pedra Portuguesa	8
P_4	Existência de Buracos ?	Nenhum	10
P_5	Condições Gerais do Piso e meio-fio da calçada ?	Ótimo(a)	10
P_6	Presença de desníveis ?	Nenhum	10
P_7	Tem rebaixamento de calçada para Pedestre ?	Sim	9
P_8	Possui piso tátil ao longo da Calçada ?	Sim	-
P_9	A calçada Possui Rebaixamento de Veículos correto ?	N.A	0
P_10	Existência de altura livre menor que 2,10 m ?	Não	-
P_11	O Passeio está no padrão da SMPU ?	Não	0
P_12	A testada possui prática de estacionamento sobre o passeio ?	Não	10
P_13	Existe algum dispositivo de Drenagem sobre a calçada ?	Não	0
P_14	Existe PED em frente a testada ?	Sim	-
P_15	Existe FTP em frente a testada ?	Sim	-
P_16	Classificação geral da calçada pelo pesquisador.	Ótimo(a)	10
