Diagnóstico da Calçada	Qualidade do Serviço	
Endereço: Av. Nossa Sra. Do Carmo, s/nº	55	C
Data do Registro: 12/11/2019 11:16:14		
Num. Lote CTM: 90945701555

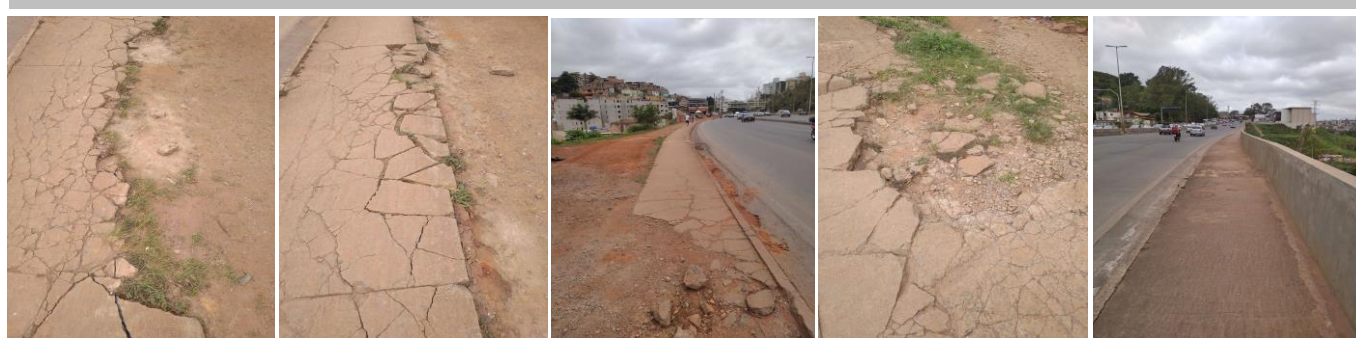
Fotos Complementares - Detalhes do Passeio

ID	Itens Avaliados	Respostas	Nota
P_1	O Mobiliário urbano está dentro da faixa de serviço de 70 cm ?	Sim	-
P_2	Qual a largura livre do Passeio ?	Acima de 1.50 m	10
P_3	Tipo de revestimento da calçada ?	Concreto	0
P_4	Existência de Buracos ?	Poucos	10
P_5	Condições Gerais do Piso e meio-fio da calçada ?	Péssimo	0
P_6	Presença de desníveis ?	Nenhum	0
P_7	Tem rebaixamento de calçada para Pedestre ?	Não	10
P_8	Possui piso tátil ao longo da Calçada ?	Não	-
P_9	A calçada Possui Rebaixamento de Veículos correto ?	N.A	0
P_10	Existência de altura livre menor que 2,10 m ?	Não	-
P_11	O Passeio está no padrão da SMPU ?	Não	0
P_12	A testada possui prática de estacionamento sobre o passeio ?	Não	10
P_13	Existe algum dispositivo de Drenagem sobre a calçada ?	Não	0
P_14	Existe PED em frente a testada ?	Não	-
P_15	Existe FTP em frente a testada ?	Não	-
P_16	Classificação geral da calçada pelo pesquisador.	Ruim	0
