Lote 4 - Rota: Contorno

Diagnóstico da Calçada	Qualidade do Serviço	
Endereço: Av.Contorno, 1955	85	B
Data do Registro: 04/11/2019 15:46:18		
Num. Lote CTM: 60005000280

FRATAR
ENGENHARIA CONSULTIVA

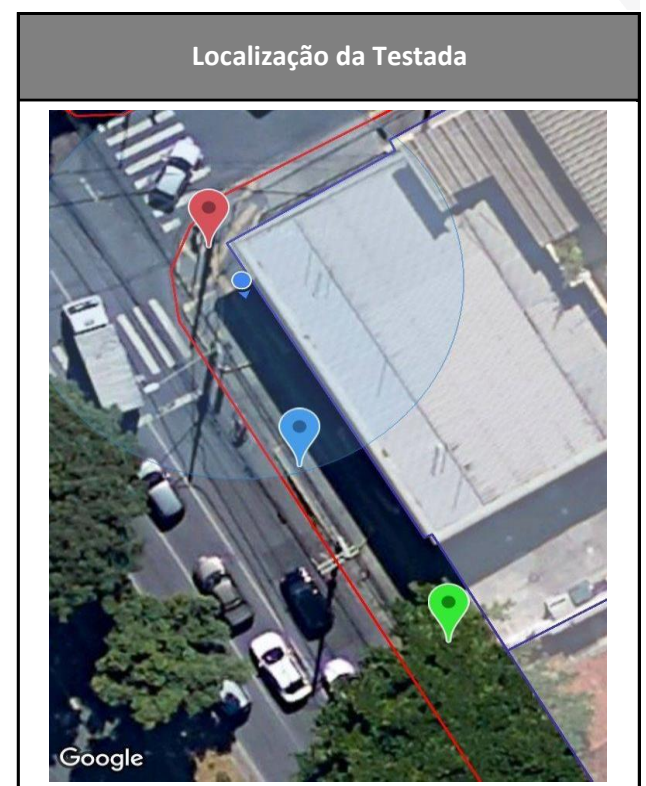
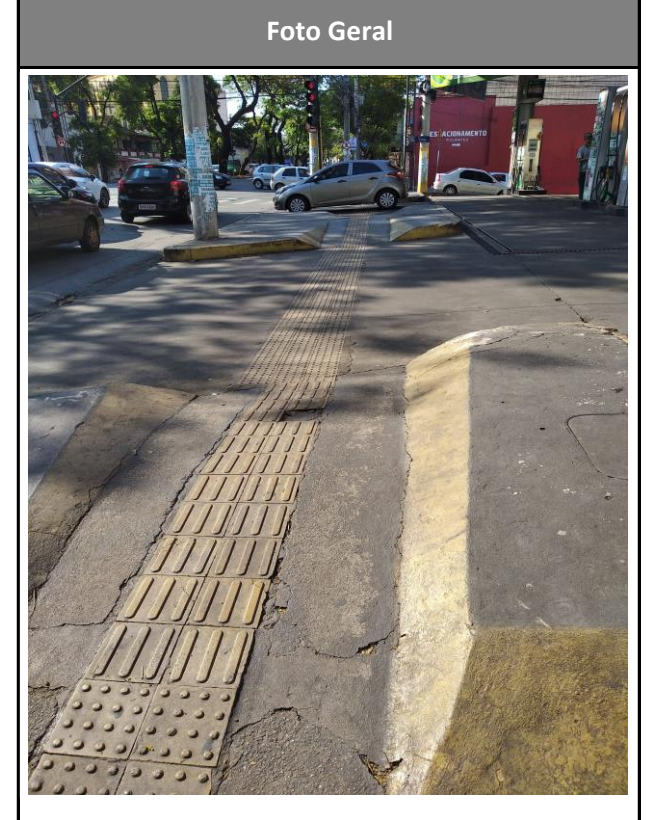
ID	Itens Avaliados	Respostas	Nota
P_1	O Mobiliário urbano está dentro da faixa de serviço de 70 cm ?	Sim	-
P_2	Qual a largura livre do Passeio ?	Acima de 1.50 m	10
P_3	Tipo de revestimento da calçada ?	Concreto	10
P_4	Existencia de Buracos ?	Nenhum	10
P_5	Condições Gerais do Piso e meio-fio da calçada ?	Ótimo(a)	10
P_6	Presença de desniveis ?	Leve	7
P_7	Tem rebaixamento de calçada para Pedestre ?	Sim	8
P_8	Possui piso tátil ao longo da Calçada ?	Sim	-
P_9	A calçada Possui Rebaixamento de Veiculos correto ?	Sim	10
P_10	Existencia de altura livre menor que 2,10 m ?	Não	-
P_11	O Passeio está no padrao da SMPU ?	Não	0
P_12	A testada possui prática de estacionamento sobre o passeio ?	Não	10
P_13	Existe algum dispositivo de Drenagem sobre a calçada ?	Não	0
P_14	Existe PED em frente a testada ?	Não	-
P_15	Existe FTP em frente a testada ?	Sim	-
P_16	Classificação geral da calçada pelo pesquisador.	Ótimo(a)	10

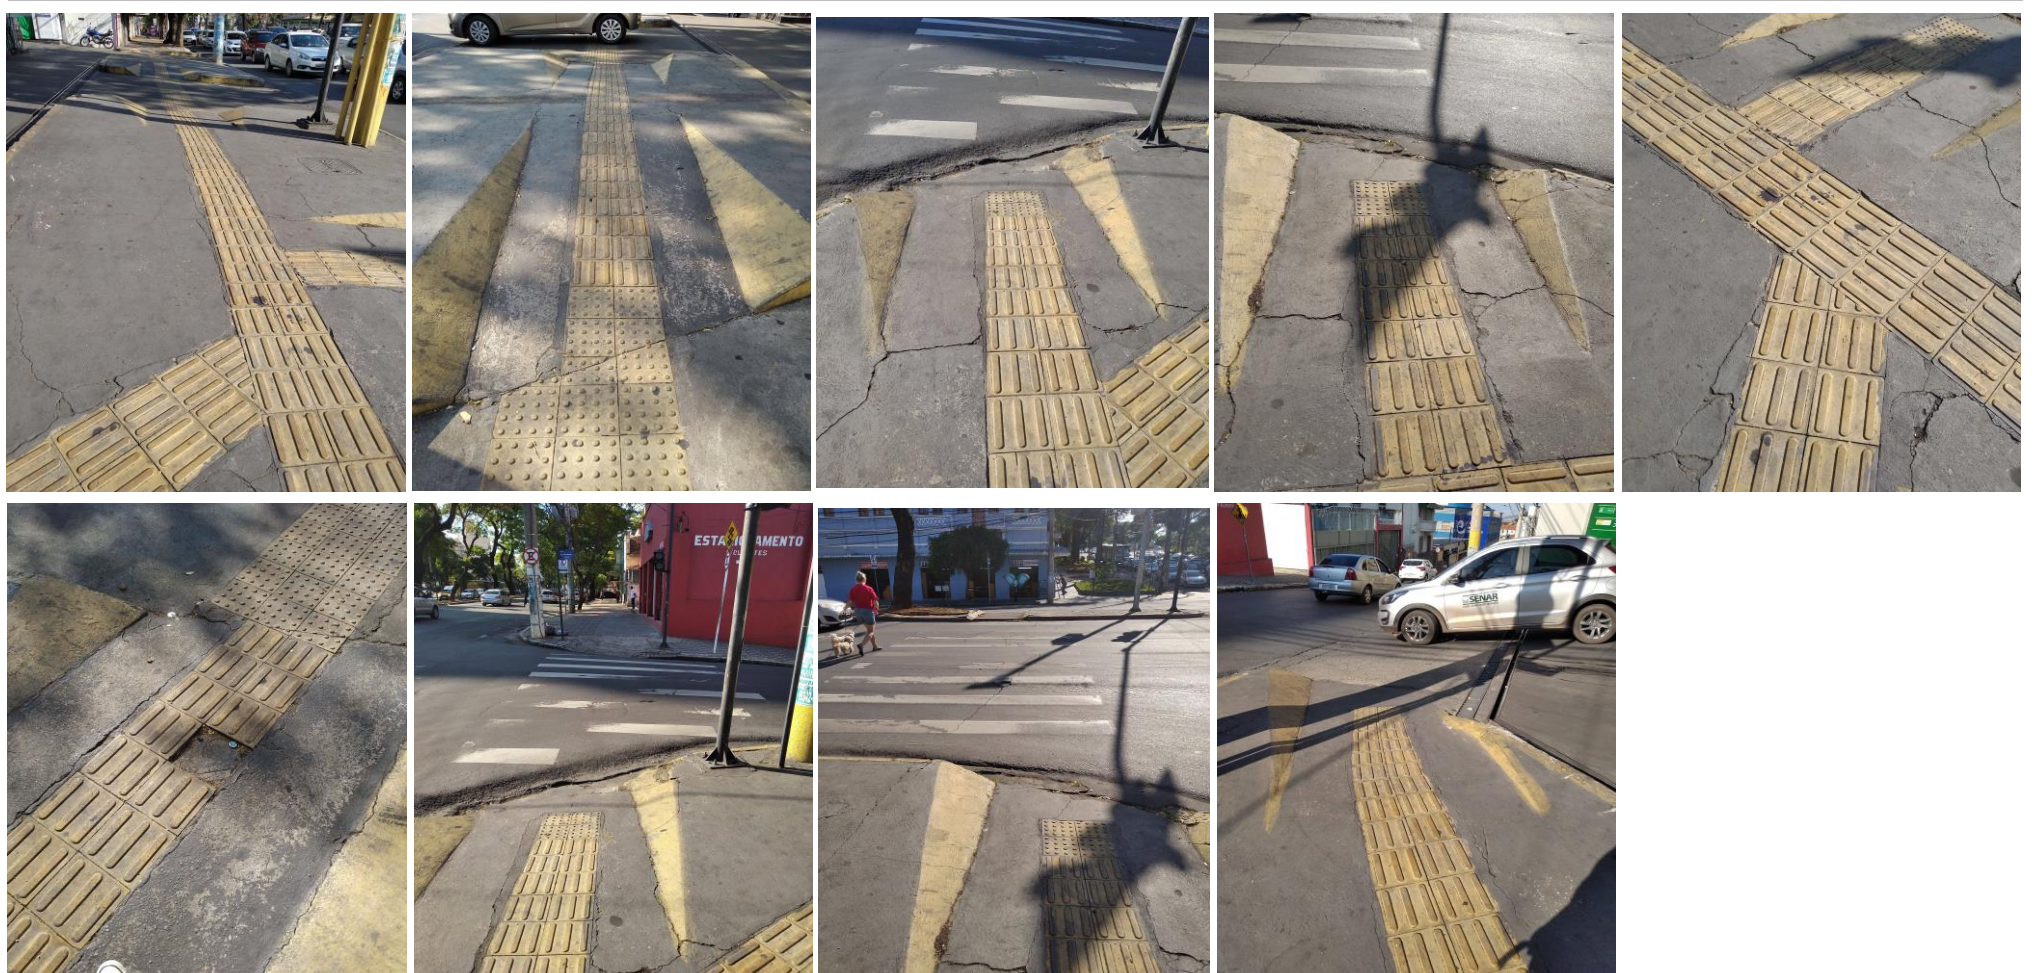
Fotos Complementares - Detalhes do Passeio

ID	Itens Avaliados	Respostas	Nota
P_7_1	Qual tipo do Rebaixo ?	Rebaixo Tipo 1 (trapézio)	0
P_7_1_1	Se for do Tipo 1, Passeio possui largura livre de 1,2 m ?	Sim	0
P_7_1_2	Se for do Tipo 1, O rebaixo tem abas conforme a norma ?	Não	0
P_7_2	A rampa do rebaixo tem Inclinação da norma (8,33%) ?	Sim	0
P_7_3	O rebaixo possui piso tátil ?	Tem piso de alerta e direcional	0
P_7_3_1	O piso tátil de alerta e direcional do rebaixo está conforme a norma ?	Não	0
P_8_1	O piso tátil está no eixo da faixa livre ?	Sim	0
P_8_2	Se tem uma leve mudança de direção está conforme a norma ?	Sim	0
P_8_3	Se tem mudança de direção de 90º ou maior está conforme a norma ?	Não	0
P_8_4	Se tem mudança de direção de três faixas direcionais está conforme a norma ?	Sim	0
P_8_5	Se tem mudança de direção de quatro faixas direcionais está conforme a norma?	N.A	0
P_8_6	Tem piso tátil em pontos de ônibus conforme a norma?	N.A	0
P_8_7	O piso tátil tem conexão com os lotes vizinhos?	Sim	0

P_8_8	O piso tátil está em boas condições aparentes?	Não	0
P_8_9	O piso tátil apresenta desenho com bom senso?	Não	0
P_13_1	Dispositivo de Drenagem está devidamente instalado e bem conservado?	0	0
P_13_2	Dispositivo de Drenagem oferece risco para caminhamento seguro de pedestre?	0	0
