Diagnóstico da Calçada	Qualidade do Serviço	
Endereço: Rua Professor Moraes, 621	59	C
Data do Registro: 12/11/2019 15:01:35		
Num. Lote CTM: 10027400195

Diagnóstico da Calçada	Qualidade do Serviço		Complemento do Diagnóstico
Endereço: Rua Professor Moraes, 621 Data do Registro: 12/11/2019 15:01:35 Num. Lote CTM: 10027400195	59	C

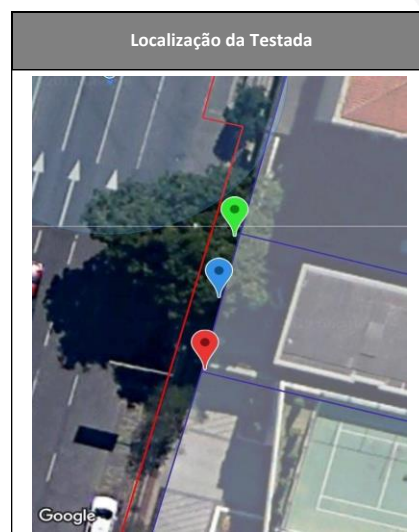
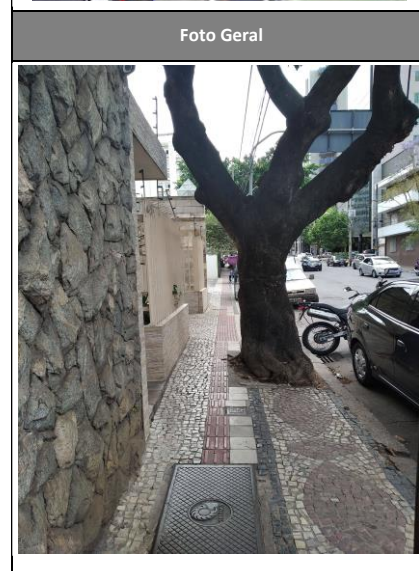
ID	Itens Avaliados	Respostas	Nota
P_1	O Mobiliário urbano está dentro da faixa de serviço de 70 cm ?	Sim	-
P_2	Qual a largura livre do Passeio ?	Abaixo 0.80 m	6
P_3	Tipo de revestimento da calçada ?	Pedra Portuguesa	8
P_4	Existência de Buracos ?	Poucos	10
P_5	Condições Gerais do Piso e meio-fio da calçada ?	Ótimo(a)	10
P_6	Presença de desníveis ?	Nenhum	10
P_7	Tem rebaixamento de calçada para Pedestre ?	Não	8
P_8	Possui piso tátil ao longo da Calçada ?	Sim	-
P_9	A calçada Possui Rebaixamento de Veículos correto ?	Não	0
P_10	Existência de altura livre menor que 2,10 m ?	Não	-
P_11	O Passeio está no padrão da SMPU ?	Não	0
P_12	A testada possui prática de estacionamento sobre o passeio ?	Não	10
P_13	Existe algum dispositivo de Drenagem sobre a calçada ?	Não	0
P_14	Existe PED em frente a testada ?	Não	-
P_15	Existe FTP em frente a testada ?	Não	-
P_16	Classificação geral da calçada pelo pesquisador.	Regular	10
