# Lote 5 - Rota: Sul

Diagnóstico da Calçada	Qualidade do Serviço	
Endereço: Av. Cristovão Colombo, 35	<b>61</b>	<b>C</b>
Data do Registro: 12/11/2019 13:14:25		
Num. Lote CTM: 10001600285

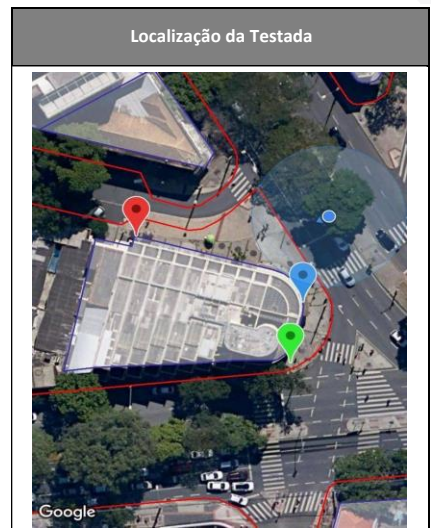
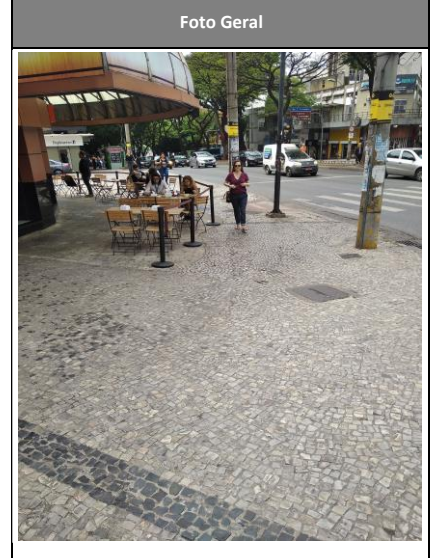
ID	Itens Avaliados	Respostas	Nota
P_1	O Mobiliário urbano está dentro da faixa de serviço de 70 cm ?	Sim	-
P_2	Qual a largura livre do Passeio ?	Acima de 1.50 m	10
P_3	Tipo de revestimento da calçada ?	Pedra Portuguesa	10
P_4	Existência de Buracos ?	Poucos	5
P_5	Condições Gerais do Piso e meio-fio da calçada ?	Regular	0
P_6	Presença de desníveis ?	Nenhum	10
P_7	Tem rebaixamento de calçada para Pedestre ?	Sim	9
P_8	Possui piso tátil ao longo da Calçada ?	Não	-
P_9	A calçada Possui Rebaixamento de Veículos correto ?	N.A	0
P_10	Existência de altura livre menor que 2,10 m ?	Não	-
P_11	O Passeio está no padrão da SMPU ?	Não	0
P_12	A testada possui prática de estacionamento sobre o passeio ?	Não	10
P_13	Existe algum dispositivo de Drenagem sobre a calçada ?	Sim	0
P_14	Existe PED em frente a testada ?	Não	-
P_15	Existe FTP em frente a testada ?	Sim	-
P_16	Classificação geral da calçada pelo pesquisador.	Ótimo(a)	0

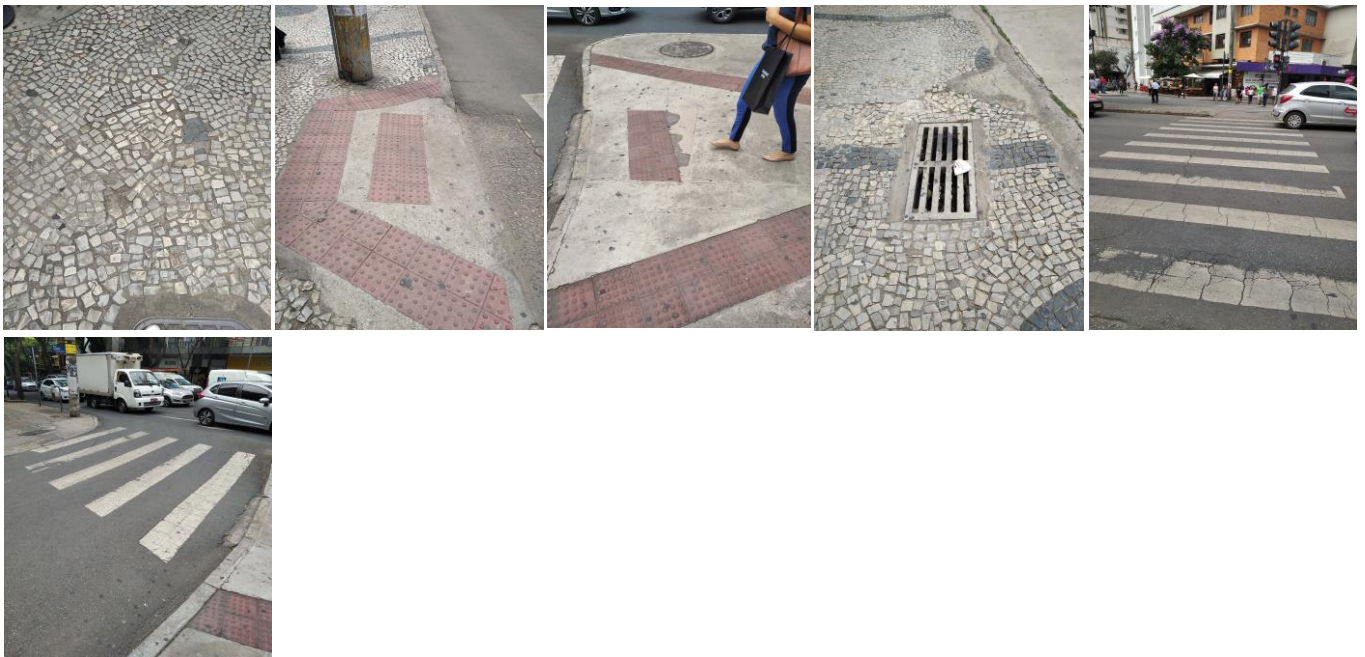
## Fotos Complementares - Detalhes do Passeio

ID	Itens Avaliados	Respostas	Nota
P_7_1	Qual tipo do Rebaixo ?	Rebaixo Tipo 1 (trapézio)	0
P_7_1_1	Se for do Tipo 1, Passeio possui largura livre de 1,2 m ?	Sim	0
P_7_1_2	Se for do Tipo 1, O rebaixo tem abas conforme a norma ?	Não	-1
P_7_2	A rampa do rebaixo tem Inclinação da norma (8,33%) ?	Sim	0
P_7_3	O rebaixo possui piso tátil ?	Tem só piso de alerta	-1
P_7_3_1	O piso tátil de alerta e direcional do rebaixo está conforme a norma ?	Sim	0
P_8_1	O piso tátil está no eixo da faixa livre ?	0	0
P_8_2	Se tem uma leve mudança de direção está conforme a norma ?	0	0
P_8_3	Se tem mudança de direção de 90º ou maior está conforme a norma ?	0	0
P_8_4	Se tem mudança de direção de três faixas direcionais está conforme a norma ?	0	0
P_8_5	Se tem mudança de direção de quatro faixas direcionais está conforme a norma?	0	0
P_8_6	Tem piso tátil em pontos de ônibus conforme a norma?	0	0
P_8_7	O piso tátil tem conexão com os lotes vizinhos?	0	0

P_8_8	O piso tátil está em boas condições aparentes?	0	0
P_8_9	O piso tátil apresenta desenho com bom senso?	0	0
P_13_1	Dispositivo de Drenagem está devidamente instalado e bem conservado?	Sim	0
P_13_2	Dispositivo de Drenagem oferece risco para caminamento seguro de pedestre?	Sim	-5
