Diagnóstico da Calçada	Qualidade do Serviço	
Endereço: Av. Portugal, 550	67	C
Data do Registro: 16/11/2019 10:09:36		
Num. Lote CTM: 200016000800

Diagnóstico da Calçada	Qualidade do Serviço		Complemento do Diagnóstico
Endereço: Av. Portugal, 550 Data do Registro: 16/11/2019 10:09:36 Num. Lote CTM: 200016000800	67	C

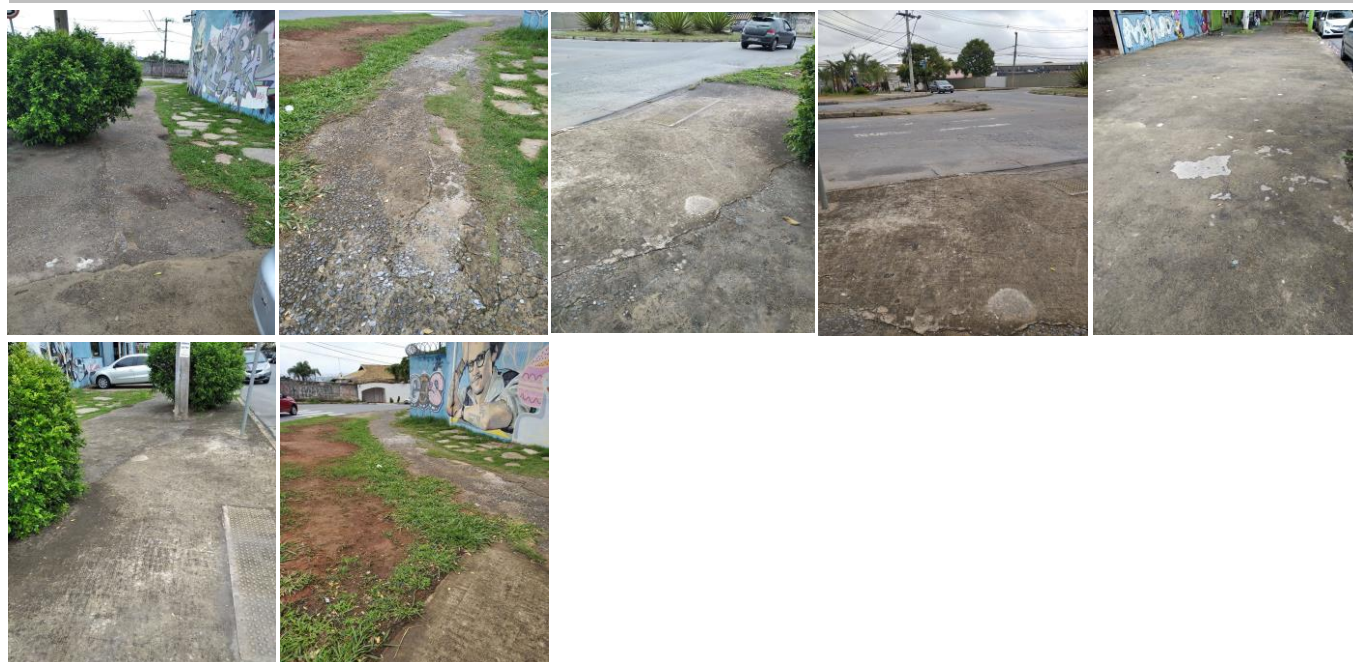
Fotos Complementares - Detalhes do Passeio

ID	Itens Avaliados	Respostas	Nota
P_1	O Mobiliário urbano está dentro da faixa de serviço de 70 cm ?	Sim	-
P_2	Qual a largura livre do Passeio ?	Acima de 1.50 m	10
P_3	Tipo de revestimento da calçada ?	Concreto	10
P_4	Existência de Buracos ?	Poucos	5
P_5	Condições Gerais do Piso e meio-fio da calçada ?	Regular	5
P_6	Presença de desníveis ?	Nenhum	10
P_7	Tem rebaixamento de calçada para Pedestre ?	Sim	7
P_8	Possui piso tátil ao longo da Calçada ?	Não	-
P_9	A calçada Possui Rebaixamento de Veículos correto ?	N.A	0
P_10	Existência de altura livre menor que 2,10 m ?	Não	-
P_11	O Passeio está no padrão da SMPU ?	Não	0
P_12	A testada possui prática de estacionamento sobre o passeio ?	Não	10
P_13	Existe algum dispositivo de Drenagem sobre a calçada ?	Não	0
P_14	Existe PED em frente a testada ?	Não	-
P_15	Existe FTP em frente a testada ?	Sim	-
P_16	Classificação geral da calçada pelo pesquisador.	Ótimo(a)	10
