Lote 1 - Rota: Padre Pedro Pinto

FRATAR
ENGENHARIA CONSULTIVA

Diagnóstico da Calçada	Qualidade do Serviço	
Endereço: Rua Padre Pedro Pinto, 6690	75	B
Data do Registro: 13/11/2019 10:29:57		
Num. Lote CTM: 190221600125

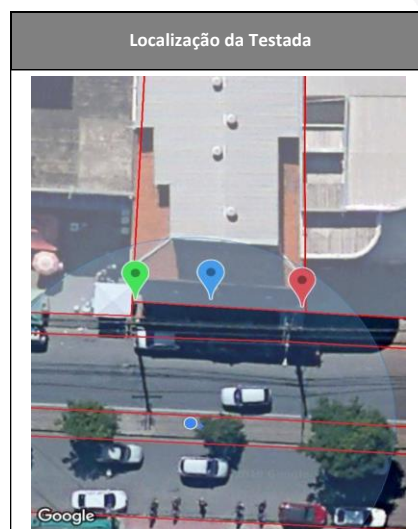
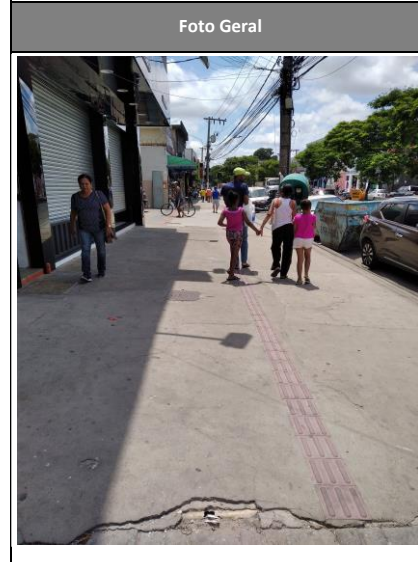
ID	Itens Avaliados	Respostas	Nota
P_1	O Mobiliário urbano está dentro da faixa de serviço de 70 cm ?	Sim	-
P_2	Qual a largura livre do Passeio ?	Acima de 1.50 m	10
P_3	Tipo de revestimento da calçada ?	Concreto	10
P_4	Existência de Buracos ?	Poucos	5
P_5	Condições Gerais do Piso e meio-fio da calçada ?	Ótimo(a)	10
P_6	Presença de desníveis ?	Nenhum	10
P_7	Tem rebaixamento de calçada para Pedestre ?	Não	10
P_8	Possui piso tátil ao longo da Calçada ?	Sim	-
P_9	A calçada Possui Rebaixamento de Veículos correto ?	N.A	0
P_10	Existência de altura livre menor que 2,10 m ?	Não	-
P_11	O Passeio está no padrão da SMPU ?	Não	0
P_12	A testada possui prática de estacionamento sobre o passeio ?	Não	10
P_13	Existe algum dispositivo de Drenagem sobre a calçada ?	Não	0
P_14	Existe PED em frente a testada ?	Não	-
P_15	Existe FTP em frente a testada ?	Não	-
P_16	Classificação geral da calçada pelo pesquisador.	Ótimo(a)	10
