Lote 4 - Rota: Contorno

FRATAR
ENGENHARIA CONSULTIVA

Diagnóstico da Calçada	Qualidade do Serviço	
Endereço: Av.Contorno, 5623 Data do Registro: 05/11/2019 12:17:40 Num. Lote CTM: 80004300100	62	C

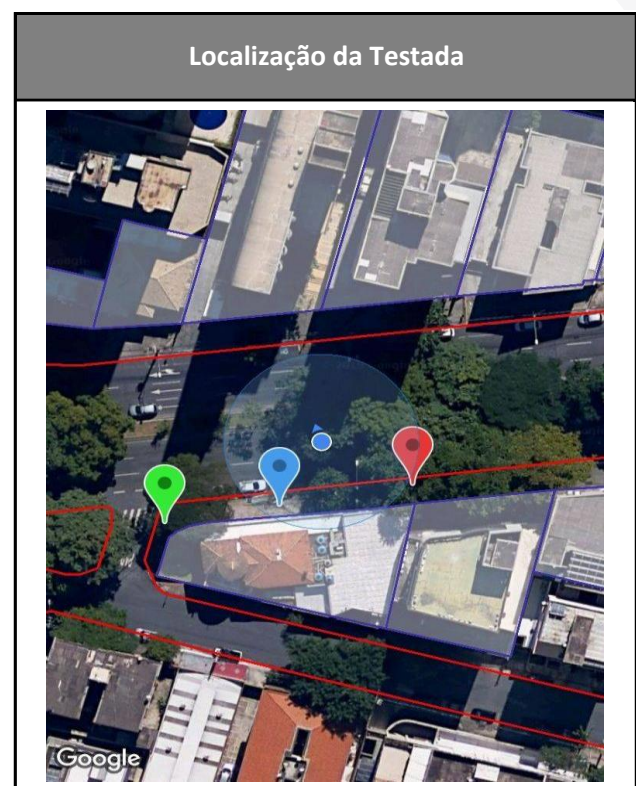
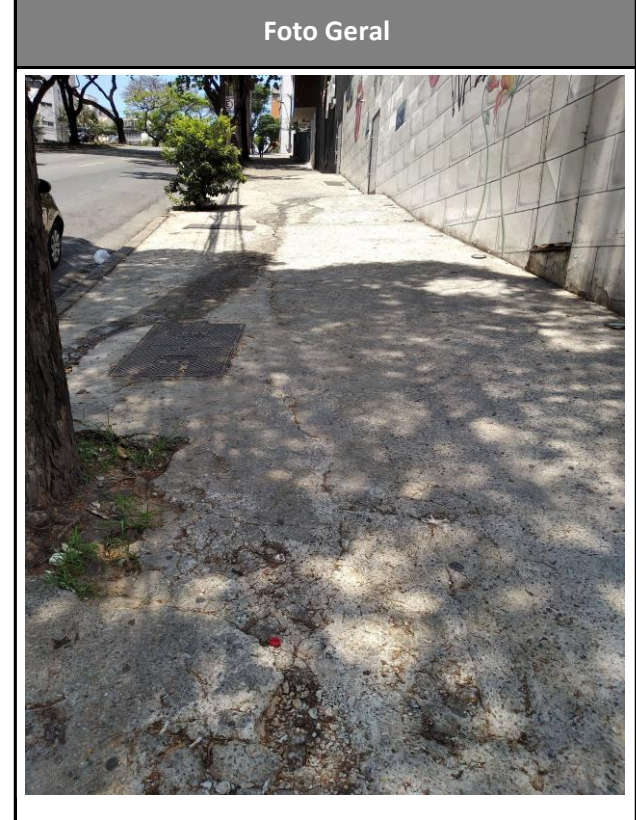
ID	Itens Avaliados	Respostas	Nota
P_1	O Mobiliário urbano está dentro da faixa de serviço de 70 cm ?	Sim	-
P_2	Qual a largura livre do Passeio ?	Acima de 1.50 m	10
P_3	Tipo de revestimento da calçada ?	Concreto	10
P_4	Existencia de Buracos ?	Poucos	5
P_5	Condições Gerais do Piso e meio-fio da calçada ?	Ótimo(a)	10
P_6	Presença de desniveis ?	Médio	3
P_7	Tem rebaixamento de calçada para Pedestre ?	Sim	9
P_8	Possui piso tátil ao longo da Calçada ?	Não	-
P_9	A calçada Possui Rebaixamento de Veiculos correto ?	N.A	0
P_10	Existencia de altura livre menor que 2,10 m ?	Não	-
P_11	O Passeio está no padrao da SMPU ?	Não	0
P_12	A testada possui prática de estacionamento sobre o passeio ?	Não	10
P_13	Existe algum dispositivo de Drenagem sobre a calçada ?	Não	0
P_14	Existe PED em frente a testada ?	Não	-
P_15	Existe FTP em frente a testada ?	Sim	-
P_16	Classificação geral da calçada pelo pesquisador.	Regular	5
