# Lote 4 - Rota: Contorno

Diagnóstico da Calçada	Qualidade do Serviço	
Endereço: Av.Contorno, 2798	<b>75</b>	<b>B</b>
Data do Registro: 08/11/2019 16:42:51		
Num. Lote CTM: 10452400260

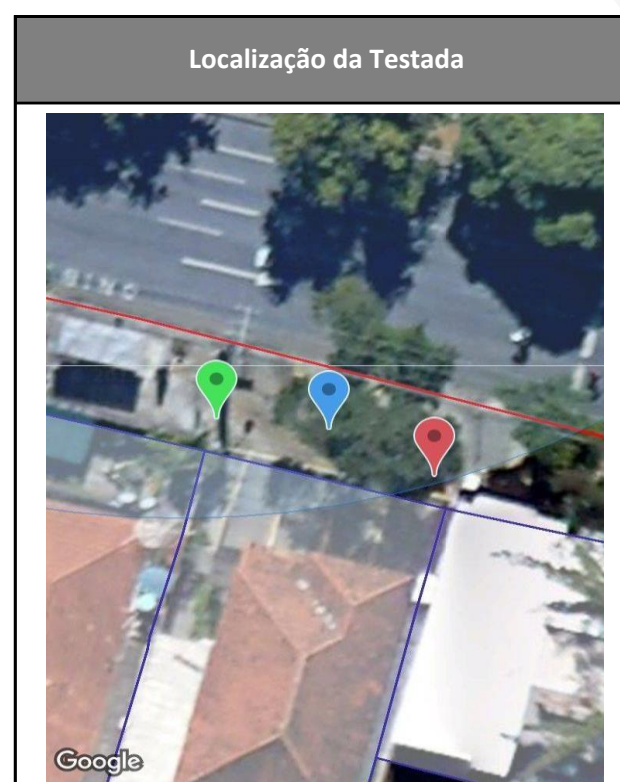
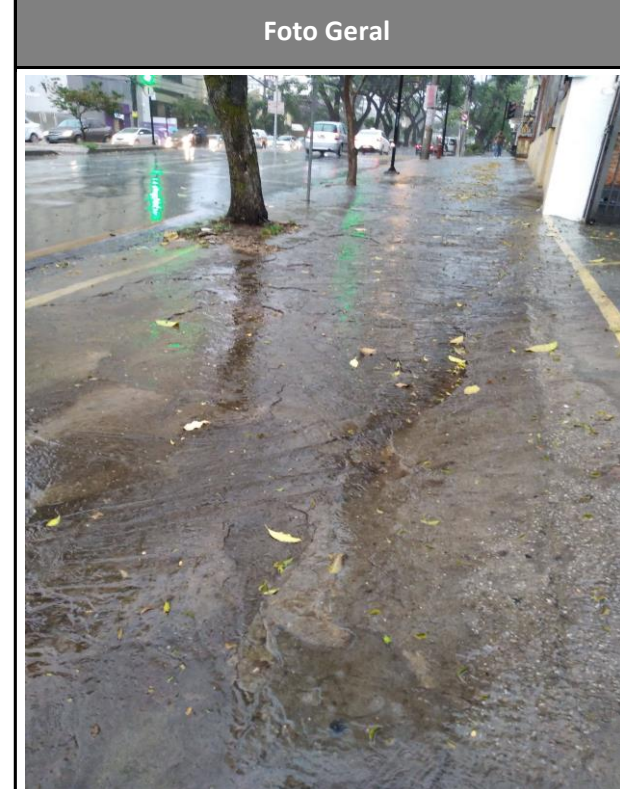
ID	Itens Avaliados	Respostas	Nota
P_1	O Mobiliário urbano está dentro da faixa de serviço de 70 cm ?	Sim	-
P_2	Qual a largura livre do Passeio ?	Acima de 1.50 m	10
P_3	Tipo de revestimento da calçada ?	Concreto	10
P_4	Existencia de Buracos ?	Poucos	5
P_5	Condições Gerais do Piso e meio-fio da calçada ?	Regular	5
P_6	Presença de desniveis ?	Nenhum	10
P_7	Tem rebaixamento de calçada para Pedestre ?	Não	10
P_8	Possui piso tátil ao longo da Calçada ?	Não	-
P_9	A calçada Possui Rebaixamento de Veiculos correto ?	Sim	10
P_10	Existencia de altura livre menor que 2,10 m ?	Não	-
P_11	O Passeio está no padrao da SMPU ?	Não	0
P_12	A testada possui prática de estacionamento sobre o passeio ?	Não	10
P_13	Existe algum dispositivo de Drenagem sobre a calçada ?	Não	0
P_14	Existe PED em frente a testada ?	Não	-
P_15	Existe FTP em frente a testada ?	Não	-
P_16	Classificação geral da calçada pelo pesquisador.	Regular	5
