Lote 1 - Rota: Padre Pedro Pinto

Diagnóstico da Calçada	Qualidade do Serviço	
Endereço: Rua Padre Pedro Pinto, 6060	50	D
Data do Registro: 13/11/2019 12:15:54		
Num. Lote CTM: 190525500215

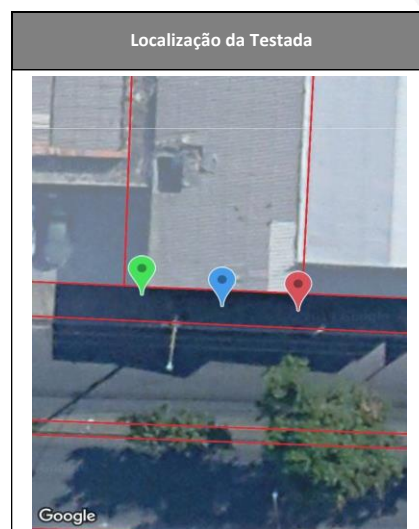
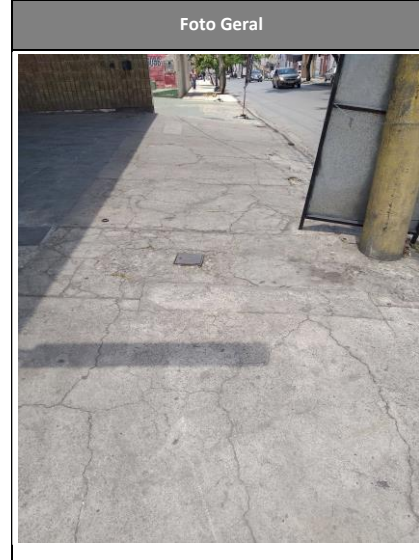
ID	Itens Avaliados	Respostas	Nota
P_1	O Mobiliário urbano está dentro da faixa de serviço de 70 cm ?	Sim	-
P_2	Qual a largura livre do Passeio ?	Acima de 1.50 m	10
P_3	Tipo de revestimento da calçada ?	Concreto	10
P_4	Existência de Buracos ?	Poucos	5
P_5	Condições Gerais do Piso e meio-fio da calçada ?	Péssimo	0
P_6	Presença de desníveis ?	Severo	0
P_7	Tem rebaixamento de calçada para Pedestre ?	Não	10
P_8	Possui piso tátil ao longo da Calçada ?	Não	-
P_9	A calçada Possui Rebaixamento de Veículos correto ?	Não	0
P_10	Existência de altura livre menor que 2,10 m ?	Não	-
P_11	O Passeio está no padrão da SMPU ?	Não	0
P_12	A testada possui prática de estacionamento sobre o passeio ?	Não	10
P_13	Existe algum dispositivo de Drenagem sobre a calçada ?	Não	0
P_14	Existe PED em frente a testada ?	Não	-
P_15	Existe FTP em frente a testada ?	Não	-
P_16	Classificação geral da calçada pelo pesquisador.	Regular	5
