Diagnóstico da Calçada	Qualidade do Serviço	
Endereço: Rua São Paulo, 792	65	C
Data do Registro: 08/11/2019 11:46:46		
Num. Lote CTM: 10413300210

Lote 4 - Rota: Raja Gabáglia

FRATAR
ENGENHARIA CONSULTIVA

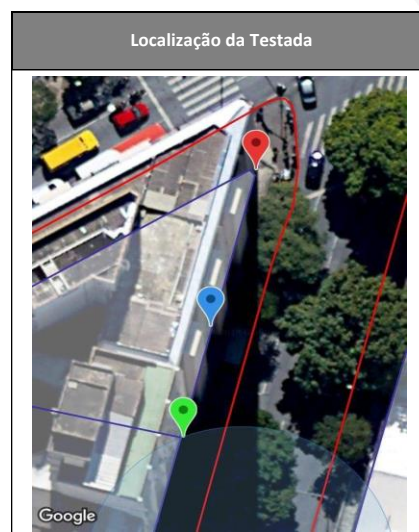
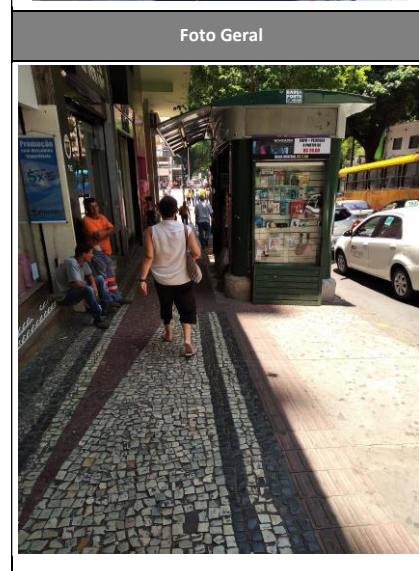
ID	Itens Avaliados	Respostas	Nota
P_1	O Mobiliário urbano está dentro da faixa de serviço de 70 cm ?	Sim	-
P_2	Qual a largura livre do Passeio ?	Acima de 1.50 m	10
P_3	Tipo de revestimento da caçada ?	Pedra Portuguesa	8
P_4	Existencia de Buracos ?	Poucos	5
P_5	Condições Gerais do Piso e meio-fio da calçada ?	Ótimo(a)	10
P_6	Presença de desníveis ?	Nenhum	10
P_7	Tem rebaixamento de calçada para Pedestre ?	Sim	7
P_8	Possui piso tátil ao longo da Calçada ?	Sim	-
P_9	A calçada Possui Rebaixamento de Veiculos correto ?	N.A	0
P_10	Existencia de altura livre menor que 2,10 m ?	Não	-
P_11	O Passeio está no padrao da SMPU ?	Não	0
P_12	A testada possui prática de estacionamento sobre o passeio ?	Não	10
P_13	Existe algum dispositivo de Drenagem sobre a calçada ?	Não	0
P_14	Existe PED em frente a testada ?	Não	-
P_15	Existe FTP em frente a testada ?	Sim	-
P_16	Classificação geral da calçada pelo pesquisador.	Regular	5

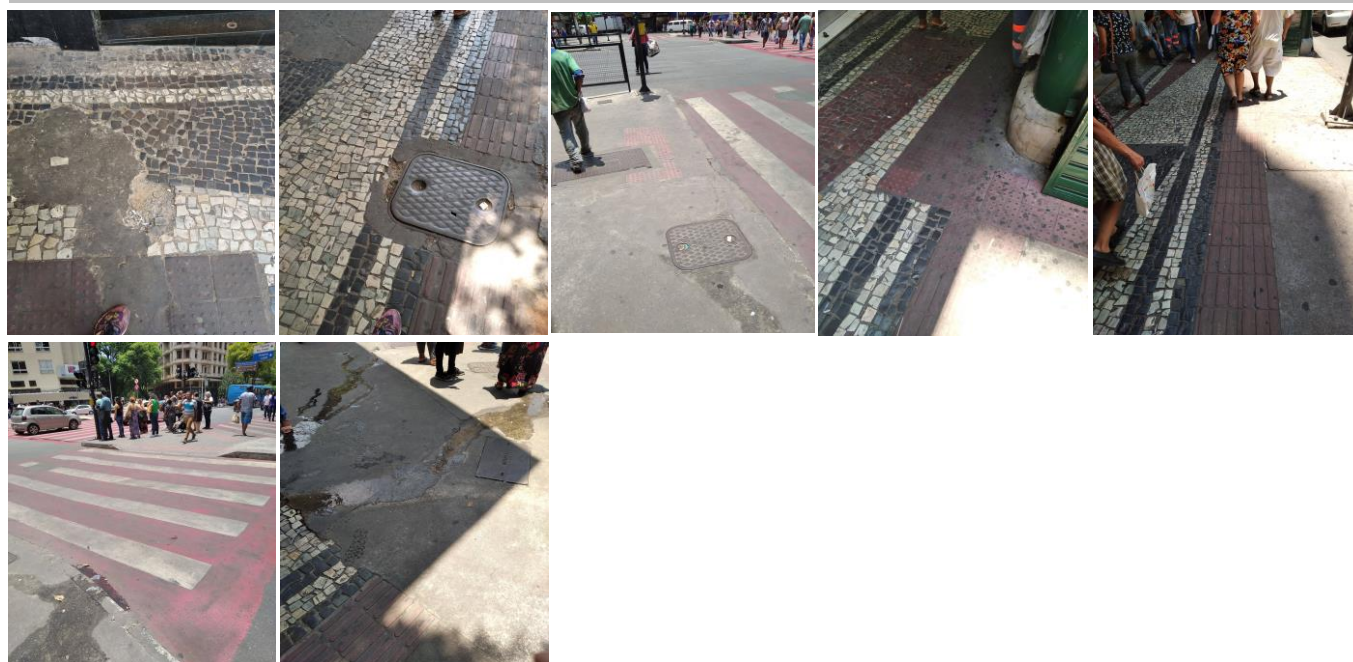
Fotos Complementares - Detalhes do Passeio

ID	Itens Avaliados	Respostas	Nota
P_7_1	Qual tipo do Rebaixo ?	Rebaixo Tipo 1 (trapézio)	0
P_7_1_1	Se for do Tipo 1, Passeio possui largura livre de 1,2 m ?	Sim	0
P_7_1_2	Se for do Tipo 1, O rebaixo tem abas conforme a norma ?	Não	0
P_7_2	A rampa do rebaixo tem Inclinação da norma (8,33%) ?	Sim	0
P_7_3	O rebaixo possui piso tátil ?	Tem só piso de alerta	0
P_7_3_1	O piso tátil de alerta e direcional do rebaixo está conforme a norma ?	Não	0
P_8_1	O piso tátil está no eixo da faixa livre ?	Não	0
P_8_2	Se tem uma leve mudança de direção está conforme a norma ?	Sim	0
P_8_3	Se tem mudança de direção de 90º ou maior está conforme a norma ?	Não	0
P_8_4	Se tem mudança de direção de três faixas direcionais está conforme a norma ?	Não	0
P_8_5	Se tem mudança de direção de quatro faixas direcionais está conforme a norma?	N.A	0
P_8_6	Tem piso tátil em pontos de ônibus conforme a norma?	N.A	0
P_8_7	O piso tátil tem conexão com os lotes vizinhos?	Sim	0

P_8_8	O piso tátil está em boas condições aparentes?	Sim	0
P_8_9	O piso tátil apresenta desenho com bom senso?	Sim	0
P_13_1	Dispositivo de Drenagem está devidamente instalado e bem conservado?	0	0
P_13_2	Dispositivo de Drenagem oferece risco para caminamento seguro de pedestre?	0	0
