Lote 1 - Rota: Padre Pedro Pinto

Diagnóstico da Calçada	Qualidade do Serviço	
Endereço: Rua Padre Pedro Pinto, 2272	58	C
Data do Registro: 21/11/2019 11:53:37		
Num. Lote CTM: 190589100035

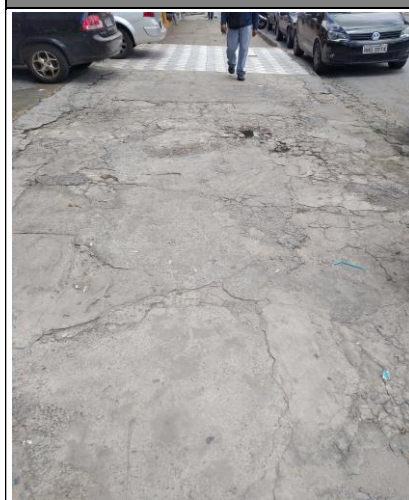
Foto Geral

ID	Itens Avaliados	Respostas	Nota
P_1	O Mobiliário urbano está dentro da faixa de serviço de 70 cm ?	Sim	-
P_2	Qual a largura livre do Passeio ?	Acima de 1.50 m	10
P_3	Tipo de revestimento da calçada ?	Concreto	10
P_4	Existência de Buracos ?	Poucos	5
P_5	Condições Gerais do Piso e meio-fio da calçada ?	Regular	5
P_6	Presença de desníveis ?	Médio	3
P_7	Tem rebaixamento de calçada para Pedestre ?	Não	10
P_8	Possui piso tátil ao longo da Calçada ?	Não	-
P_9	A calçada Possui Rebaixamento de Veículos correto ?	Não	0
P_10	Existência de altura livre menor que 2,10 m ?	Não	-
P_11	O Passeio está no padrão da SMPU ?	Não	0
P_12	A testada possui prática de estacionamento sobre o passeio ?	Não	10
P_13	Existe algum dispositivo de Drenagem sobre a calçada ?	Não	0
P_14	Existe PED em frente a testada ?	Não	-
P_15	Existe FTP em frente a testada ?	Não	-
P_16	Classificação geral da calçada pelo pesquisador.	Regular	5
