Lote 4 - Rota: Contorno

Diagnóstico da Calçada	Qualidade do Serviço	
Endereço: Av.Contorno, 3946	75	B
Data do Registro: 09/11/2019 14:29:55		
Num. Lote CTM: 10338600040

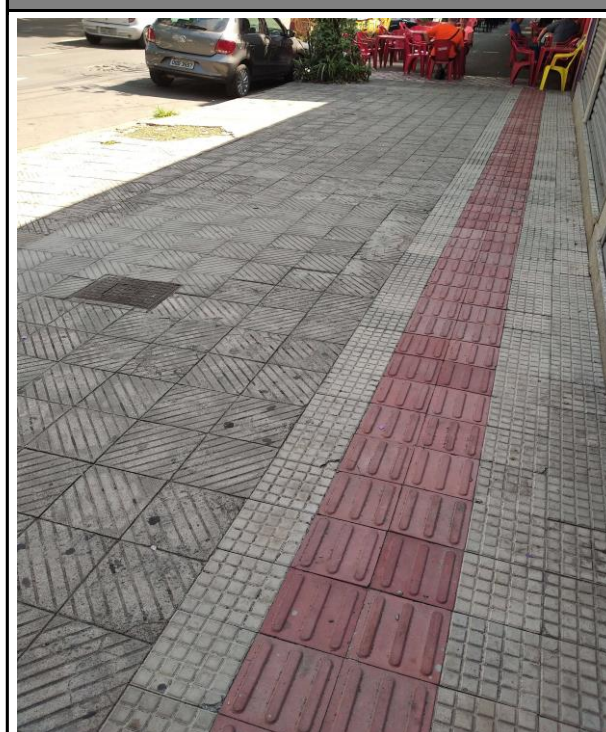
Foto Geral

ID	Itens Avaliados	Respostas	Nota
P_1	O Mobiliário urbano está dentro da faixa de serviço de 70 cm ?	Sim	-
P_2	Qual a largura livre do Passeio ?	Acima de 1.50 m	10
P_3	Tipo de revestimento da calçada ?	Ladrilho Hidráulico	10
P_4	Existencia de Buracos ?	Poucos	5
P_5	Condições Gerais do Piso e meio-fio da calçada ?	Ótimo(a)	10
P_6	Presença de desniveis ?	Nenhum	10
P_7	Tem rebaixamento de calçada para Pedestre ?	Não	10
P_8	Possui piso tátil ao longo da Calçada ?	Sim	-
P_9	A calçada Possui Rebaixamento de Veiculos correto ?	N.A	0
P_10	Existencia de altura livre menor que 2,10 m ?	Não	-
P_11	O Passeio está no padrao da SMPU ?	Não	0
P_12	A testada possui prática de estacionamento sobre o passeio ?	Não	10
P_13	Existe algum dispositivo de Drenagem sobre a calçada ?	Não	0
P_14	Existe PED em frente a testada ?	Não	-
P_15	Existe FTP em frente a testada ?	Não	-
P_16	Classificação geral da calçada pelo pesquisador.	Ótimo(a)	10
