Lote 3 - Rota: Leste 3

Diagnóstico da Calçada	Qualidade do Serviço	
Endereço: Av. Andradas, s/nº	80	B
Data do Registro: 08/11/2019 11:26:14		
Num. Lote CTM: 10325700440

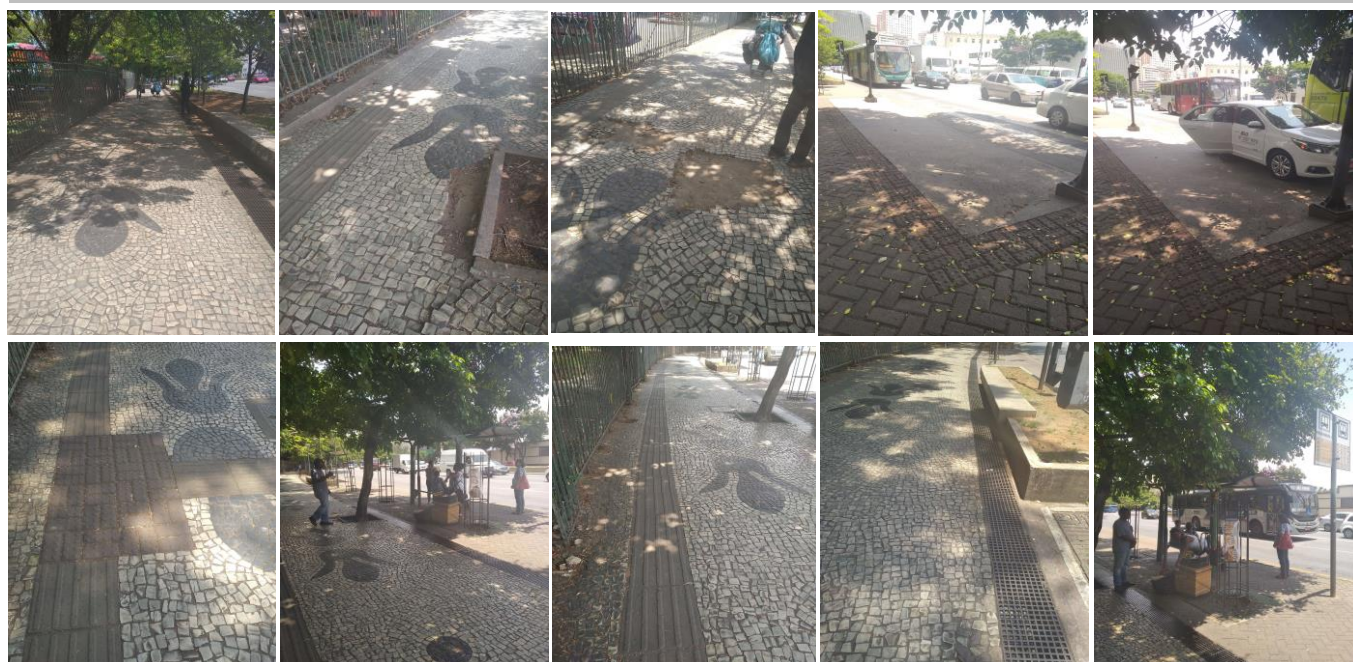
Fotos Complementares - Detalhes do Passeio

ID	Itens Avaliados	Respostas	Nota
P_1	O Mobiliário urbano está dentro da faixa de serviço de 70 cm ?	Sim	-
P_2	Qual a largura livre do Passeio ?	Acima de 1.50 m	10
P_3	Tipo de revestimento da calçada ?	Pedra Portuguesa	8
P_4	Existência de Buracos ?	Poucos	5
P_5	Condições Gerais do Piso e meio-fio da calçada ?	Ótimo(a)	10
P_6	Presença de desníveis ?	Nenhum	10
P_7	Tem rebaixamento de calçada para Pedestre ?	Sim	7
P_8	Possui piso tátil ao longo da Calçada ?	Sim	-
P_9	A calçada Possui Rebaixamento de Veículos correto ?	Sim	10
P_10	Existência de altura livre menor que 2,10 m ?	Não	-
P_11	O Passeio está no padrão da SMPU ?	Não	0
P_12	A testada possui prática de estacionamento sobre o passeio ?	Não	10
P_13	Existe algum dispositivo de Drenagem sobre a calçada ?	Sim	0
P_14	Existe PED em frente a testada ?	Sim	-
P_15	Existe FTP em frente a testada ?	Sim	-
P_16	Classificação geral da calçada pelo pesquisador.	Ótimo(a)	10

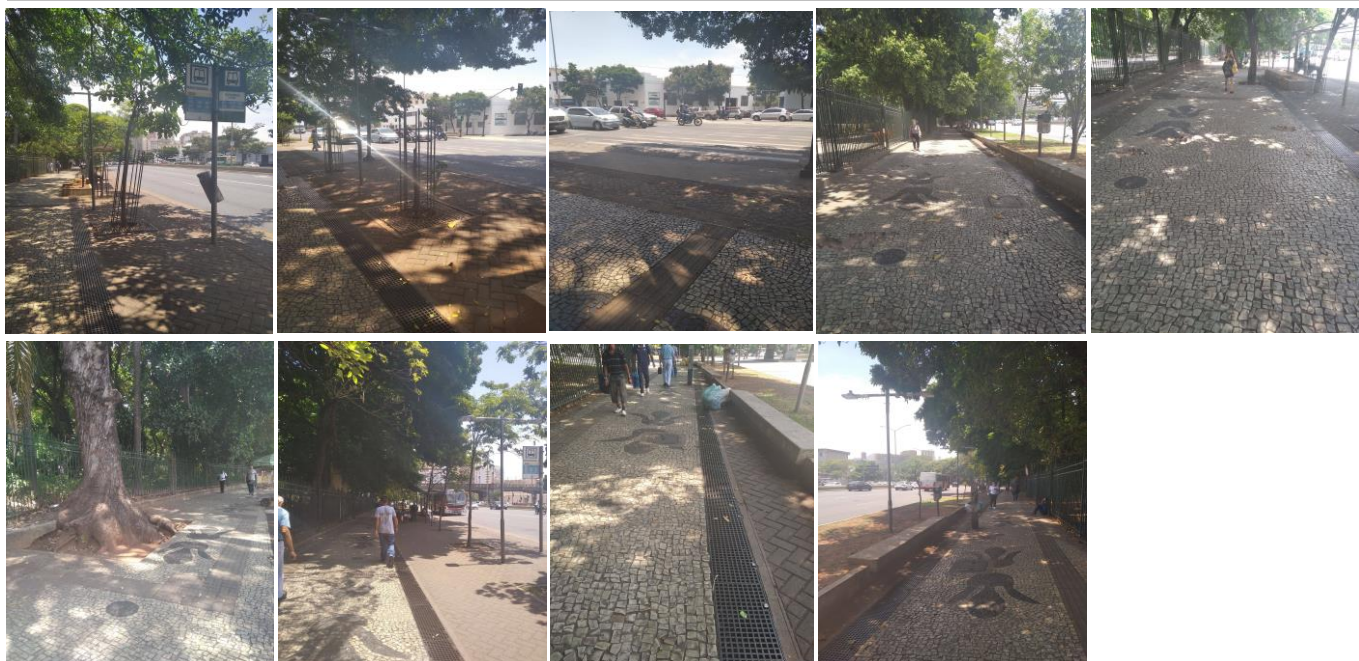
Fotos Complementares - Detalhes do Passeio

ID	Itens Avaliados	Respostas	Nota
P_7_1	Qual tipo do Rebaixo ?	Rebaixo Tipo 1 (trapézio)	0
P_7_1_1	Se for do Tipo 1, Passeio possui largura livre de 1,2 m ?	Sim	0
P_7_1_2	Se for do Tipo 1, O rebaixo tem abas conforme a norma ?	Não	-1
P_7_2	A rampa do rebaixo tem Inclinação da norma (8,33%) ?	Sim	0
P_7_3	O rebaixo possui piso tátil ?	Tem só piso de alerta	-1
P_7_3_1	O piso tátil de alerta e direcional do rebaixo está conforme a norma ?	Não	0
P_8_1	O piso tátil está no eixo da faixa livre ?	Não	0
P_8_2	Se tem uma leve mudança de direção está conforme a norma ?	Sim	0
P_8_3	Se tem mudança de direção de 90º ou maior está conforme a norma ?	N.A	0
P_8_4	Se tem mudança de direção de três faixas direcionais está conforme a norma ?	Sim	0
P_8_5	Se tem mudança de direção de quatro faixas direcionais está conforme a norma?	Sim	0
P_8_6	Tem piso tátil em pontos de ônibus conforme a norma?	Não	0
P_8_7	O piso tátil tem conexão com os lotes vizinhos?	Sim	0

P_8_8	O piso tátil está em boas condições aparentes?	Sim	0
P_8_9	O piso tátil apresenta desenho com bom senso?	Sim	0
P_13_1	Dispositivo de Drenagem está devidamente instalado e bem conservado?	Sim	0
P_13_2	Dispositivo de Drenagem oferece risco para caminamento seguro de pedestre?	Não	0
