# Lote 4 - Rota: Contorno

Diagnóstico da Calçada	Qualidade do Serviço	
Endereço: Av.Contorno, s/nº	<b>65</b>	<b>C</b>
Data do Registro: 28/10/2019 14:18:27		
Num. Lote CTM: 20189000600

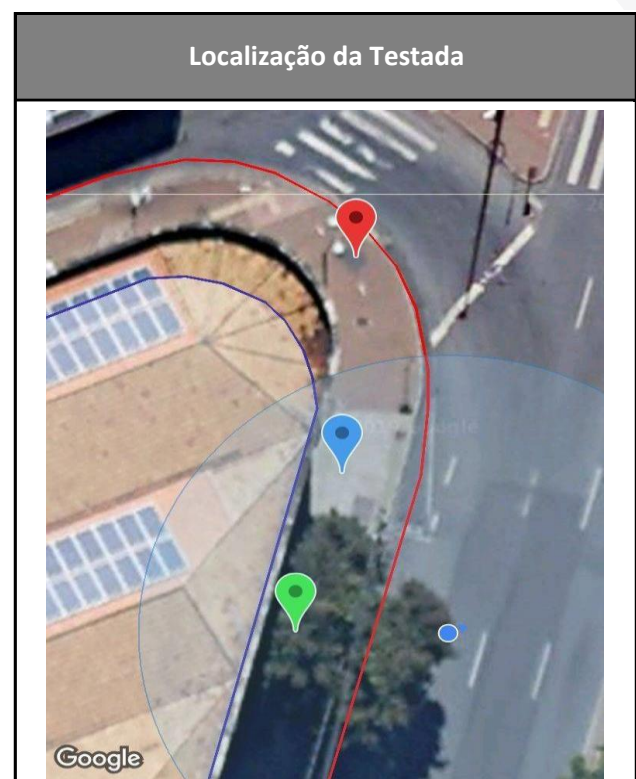
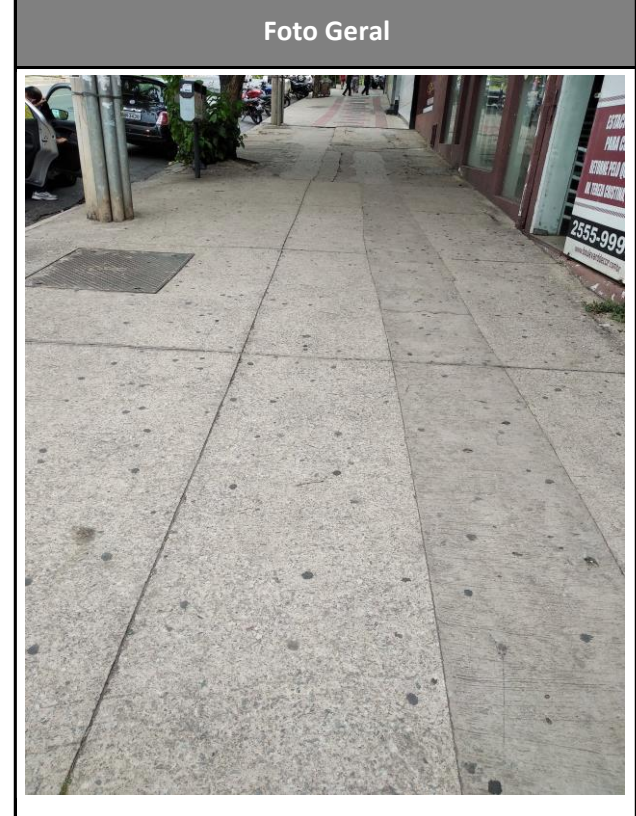
ID	Itens Avaliados	Respostas	Nota
P_1	O Mobiliário urbano está dentro da faixa de serviço de 70 cm ?	Sim	-
P_2	Qual a largura livre do Passeio ?	Acima de 1.50 m	10
P_3	Tipo de revestimento da calçada ?	Concreto	10
P_4	Existencia de Buracos ?	Poucos	5
P_5	Condições Gerais do Piso e meio-fio da calçada ?	Regular	5
P_6	Presença de desniveis ?	Nenhum	10
P_7	Tem rebaixamento de calçada para Pedestre ?	Não	10
P_8	Possui piso tátil ao longo da Calçada ?	Não	-
P_9	A calçada Possui Rebaixamento de Veiculos correto ?	N.A	0
P_10	Existencia de altura livre menor que 2,10 m ?	Não	-
P_11	O Passeio está no padrao da SMPU ?	Não	0
P_12	A testada possui prática de estacionamento sobre o passeio ?	Não	10
P_13	Existe algum dispositivo de Drenagem sobre a calçada ?	Não	0
P_14	Existe PED em frente a testada ?	Não	-
P_15	Existe FTP em frente a testada ?	Não	-
P_16	Classificação geral da calçada pelo pesquisador.	Regular	5
