Lote 1 - Rota: Padre Pedro Pinto

FRATAR
ENGENHARIA CONSULTIVA

Diagnóstico da Calçada	Qualidade do Serviço	
Endereço: Rua Padre Pedro Pinto, 2976	60	C
Data do Registro: 21/11/2019 10:15:29		
Num. Lote CTM: 190167300190

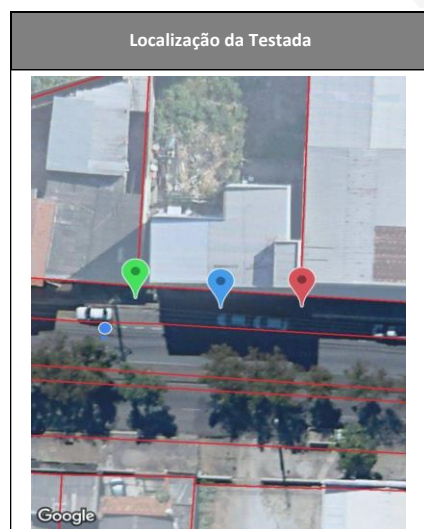
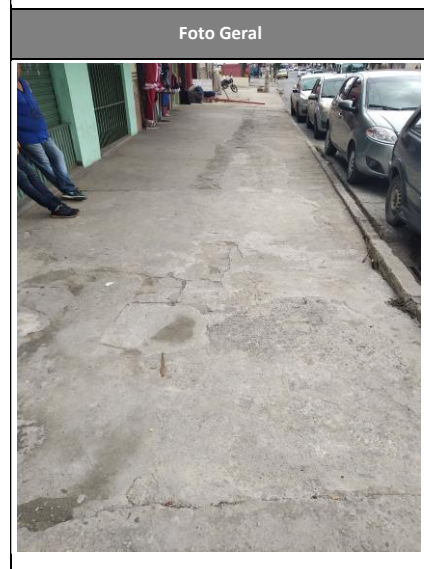
ID	Itens Avaliados	Respostas	Nota
P_1	O Mobiliário urbano está dentro da faixa de serviço de 70 cm ?	Sim	-
P_2	Qual a largura livre do Passeio ?	Acima de 1.50 m	10
P_3	Tipo de revestimento da calçada ?	Concreto	10
P_4	Existência de Buracos ?	Nenhum	10
P_5	Condições Gerais do Piso e meio-fio da calçada ?	Regular	5
P_6	Presença de desníveis ?	Severo	0
P_7	Tem rebaixamento de calçada para Pedestre ?	Não	10
P_8	Possui piso tátil ao longo da Calçada ?	Não	-
P_9	A calçada Possui Rebaixamento de Veículos correto ?	Não	0
P_10	Existência de altura livre menor que 2,10 m ?	Não	-
P_11	O Passeio está no padrão da SMPU ?	Não	0
P_12	A testada possui prática de estacionamento sobre o passeio ?	Não	10
P_13	Existe algum dispositivo de Drenagem sobre a calçada ?	Não	0
P_14	Existe PED em frente a testada ?	Não	-
P_15	Existe FTP em frente a testada ?	Não	-
P_16	Classificação geral da calçada pelo pesquisador.	Regular	5
