Diagnóstico da Calçada	Qualidade do Serviço	
Endereço: Av. Ivaí, 227	55	C
Data do Registro: 12/11/2019 13:17:45		
Num. Lote CTM: 130079000380

Lote 1 - Rota: Noroeste

FRATAR
ENGENHARIA CONSULTIVA

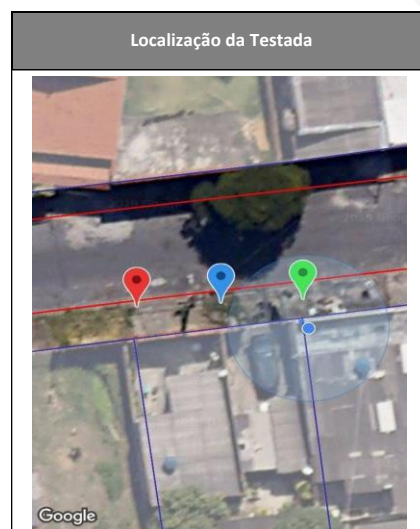
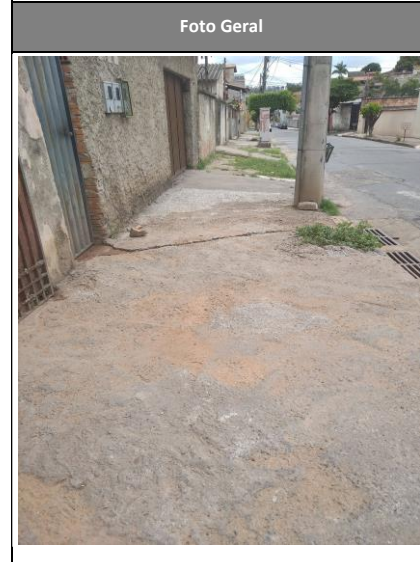
ID	Itens Avaliados	Respostas	Nota
P_1	O Mobiliário urbano está dentro da faixa de serviço de 70 cm ?	Sim	-
P_2	Qual a largura livre do Passeio ?	Acima de 1.50 m	10
P_3	Tipo de revestimento da calçada ?	Concreto	10
P_4	Existência de Buracos ?	Poucos	5
P_5	Condições Gerais do Piso e meio-fio da calçada ?	Péssimo	0
P_6	Presença de desníveis ?	Nenhum	10
P_7	Tem rebaixamento de calçada para Pedestre ?	Não	10
P_8	Possui piso tátil ao longo da Calçada ?	Não	-
P_9	A calçada Possui Rebaixamento de Veículos correto ?	Não	0
P_10	Existência de altura livre menor que 2,10 m ?	Não	-
P_11	O Passeio está no padrão da SMPU ?	Não	0
P_12	A testada possui prática de estacionamento sobre o passeio ?	Não	10
P_13	Existe algum dispositivo de Drenagem sobre a calçada ?	Não	0
P_14	Existe PED em frente a testada ?	Não	-
P_15	Existe FTP em frente a testada ?	Não	-
P_16	Classificação geral da calçada pelo pesquisador.	Ruim	0
