Lote 5 - Rota: Afonso Pena

FRATAR
ENGENHARIA CONSULTIVA

Diagnóstico da Calçada	Qualidade do Serviço	
Endereço: Av. Afonso Pena, 3112	81	B
Data do Registro: 02/11/2019 11:16:18		
Num. Lote CTM: 10075300195

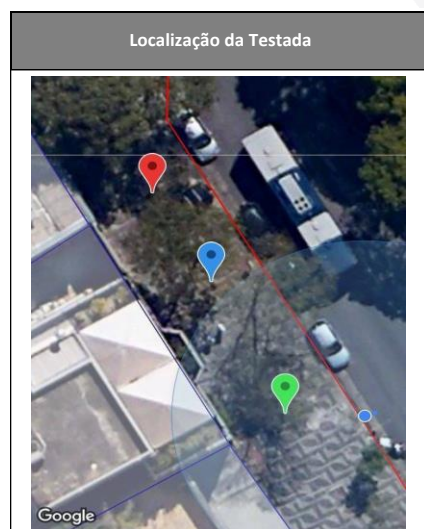
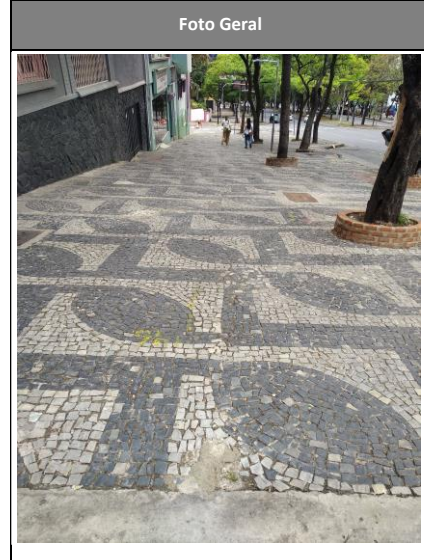
ID	Itens Avaliados	Respostas	Nota
P_1	O Mobiliário urbano está dentro da faixa de serviço de 70 cm ?	Sim	-
P_2	Qual a largura livre do Passeio ?	Acima de 1.50 m	10
P_3	Tipo de revestimento da calçada ?	Pedra Portuguesa	8
P_4	Existência de Buracos ?	Nenhum	5
P_5	Condições Gerais do Piso e meio-fio da calçada ?	Ótimo(a)	5
P_6	Presença de desníveis ?	Médio	10
P_7	Tem rebaixamento de calçada para Pedestre ?	Não	10
P_8	Possui piso tátil ao longo da Calçada ?	Não	-
P_9	A calçada Possui Rebaixamento de Veículos correto ?	Sim	10
P_10	Existência de altura livre menor que 2,10 m ?	Não	-
P_11	O Passeio está no padrão da SMPU ?	Não	0
P_12	A testada possui prática de estacionamento sobre o passeio ?	Não	10
P_13	Existe algum dispositivo de Drenagem sobre a calçada ?	Não	0
P_14	Existe PED em frente a testada ?	Não	-
P_15	Existe FTP em frente a testada ?	Não	-
P_16	Classificação geral da calçada pelo pesquisador.	Ótimo(a)	5
