Diagnóstico da Calçada	Qualidade do Serviço	
Endereço: Av. Afonso Pena, 3481	78	B
Data do Registro: 01/11/2019 10:45:45		
Num. Lote CTM: 80608000330

Lote 5 - Rota: Afonso Pena

FRATAR
ENGENHARIA CONSULTIVA

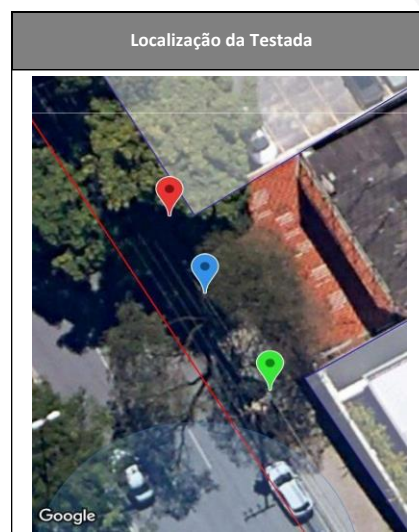
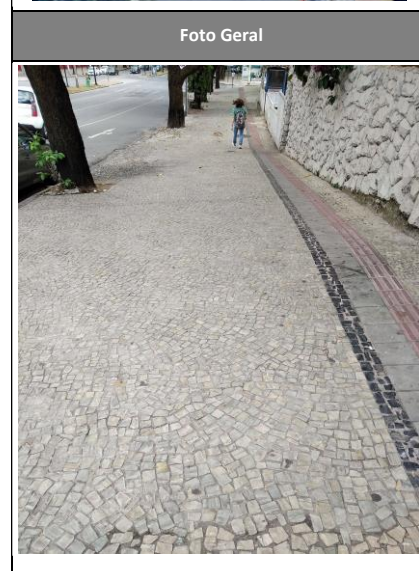
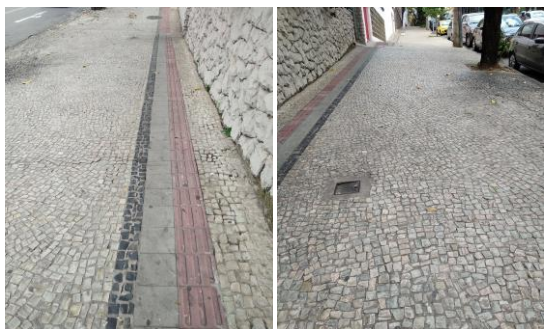
ID	Itens Avaliados	Respostas	Nota
P_1	O Mobiliário urbano está dentro da faixa de serviço de 70 cm ?	Sim	-
P_2	Qual a largura livre do Passeio ?	Acima de 1.50 m	10
P_3	Tipo de revestimento da calçada ?	Pedra Portuguesa	8
P_4	Existência de Buracos ?	Nenhum	10
P_5	Condições Gerais do Piso e meio-fio da calçada ?	Ótimo(a)	10
P_6	Presença de desníveis ?	Nenhum	10
P_7	Tem rebaixamento de calçada para Pedestre ?	Não	10
P_8	Possui piso tátil ao longo da Calçada ?	Sim	-
P_9	A calçada Possui Rebaixamento de Veículos correto ?	N.A	0
P_10	Existência de altura livre menor que 2,10 m ?	Não	-
P_11	O Passeio está no padrão da SMPU ?	Não	0
P_12	A testada possui prática de estacionamento sobre o passeio ?	Não	10
P_13	Existe algum dispositivo de Drenagem sobre a calçada ?	Não	0
P_14	Existe PED em frente a testada ?	Não	-
P_15	Existe FTP em frente a testada ?	Não	-
P_16	Classificação geral da calçada pelo pesquisador.	Ótimo(a)	10
