Lote 4 - Rota: Contorno

Diagnóstico da Calçada	Qualidade do Serviço	
Endereço: Av.Contorno, 4861	85	B
Data do Registro: 04/11/2019 17:17:23		
Num. Lote CTM: 70031500160

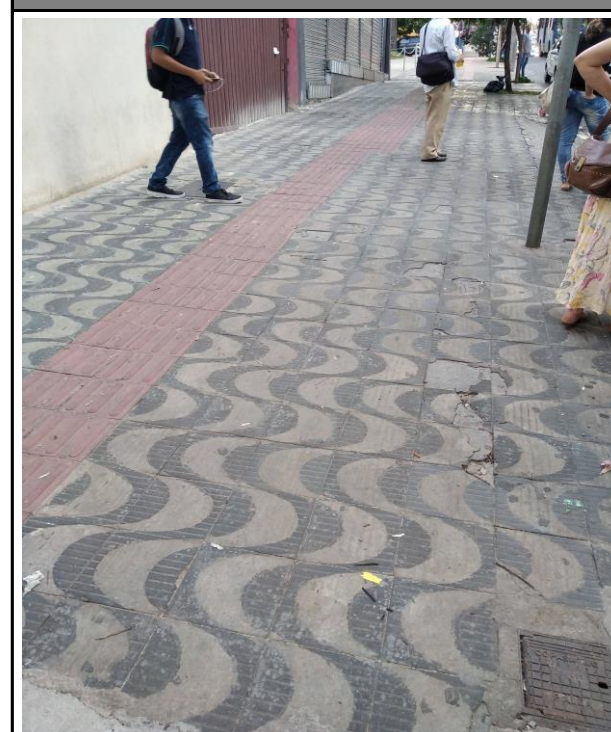
Foto Geral

ID	Itens Avaliados	Respostas	Nota
P_1	O Mobiliário urbano está dentro da faixa de serviço de 70 cm ?	Sim	-
P_2	Qual a largura livre do Passeio ?	Acima de 1.50 m	10
P_3	Tipo de revestimento da calçada ?	Ladrilho Hidráulico	10
P_4	Existencia de Buracos ?	Poucos	5
P_5	Condições Gerais do Piso e meio-fio da calçada ?	Ótimo(a)	10
P_6	Presença de desniveis ?	Nenhum	10
P_7	Tem rebaixamento de calçada para Pedestre ?	Não	10
P_8	Possui piso tátil ao longo da Calçada ?	Sim	-
P_9	A calçada Possui Rebaixamento de Veiculos correto ?	Sim	10
P_10	Existencia de altura livre menor que 2,10 m ?	Não	-
P_11	O Passeio está no padrao da SMPU ?	Não	0
P_12	A testada possui prática de estacionamento sobre o passeio ?	Não	10
P_13	Existe algum dispositivo de Drenagem sobre a calçada ?	Não	0
P_14	Existe PED em frente a testada ?	Sim	-
P_15	Existe FTP em frente a testada ?	Não	-
P_16	Classificação geral da calçada pelo pesquisador.	Ótimo(a)	10
