Lote 4 - Rota: Contorno

FRATAR
ENGENHARIA CONSULTIVA

Diagnóstico da Calçada	Qualidade do Serviço	
Endereço: Av.Contorno, 3415	93	A
Data do Registro: 08/11/2019 17:42:18		
Num. Lote CTM: 70109700270

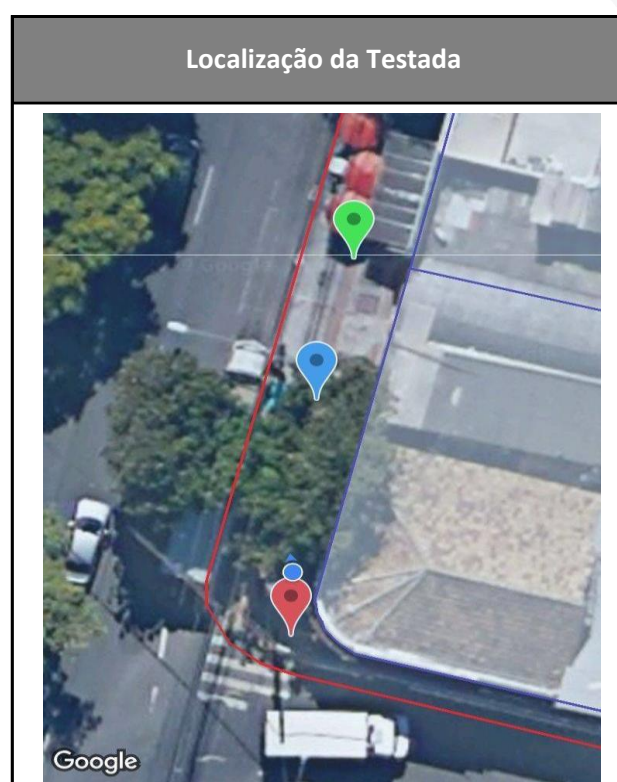
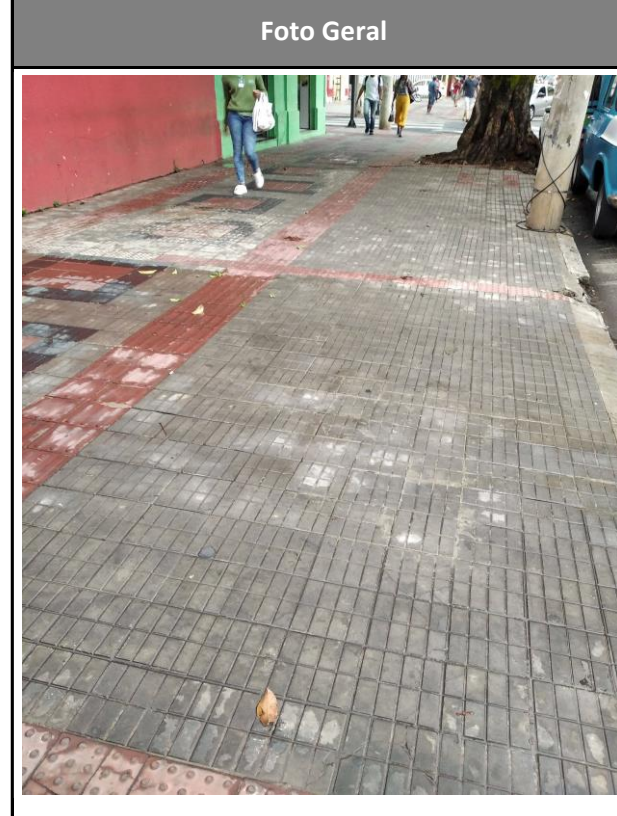
ID	Itens Avaliados	Respostas	Nota
P_1	O Mobiliário urbano está dentro da faixa de serviço de 70 cm ?	Sim	-
P_2	Qual a largura livre do Passeio ?	Acima de 1.50 m	10
P_3	Tipo de revestimento da calçada ?	Ladrilho Hidráulico	10
P_4	Existencia de Buracos ?	Nenhum	10
P_5	Condições Gerais do Piso e meio-fio da calçada ?	Ótimo(a)	10
P_6	Presença de desniveis ?	Nenhum	10
P_7	Tem rebaixamento de calçada para Pedestre ?	Sim	8
P_8	Possui piso tátil ao longo da Calçada ?	Sim	-
P_9	A calçada Possui Rebaixamento de Veiculos correto ?	Sim	10
P_10	Existencia de altura livre menor que 2,10 m ?	Não	-
P_11	O Passeio está no padrao da SMPU ?	Sim	5
P_12	A testada possui prática de estacionamento sobre o passeio ?	Não	10
P_13	Existe algum dispositivo de Drenagem sobre a calçada ?	Não	0
P_14	Existe PED em frente a testada ?	Não	-
P_15	Existe FTP em frente a testada ?	Sim	-
P_16	Classificação geral da calçada pelo pesquisador.	Ótimo(a)	10

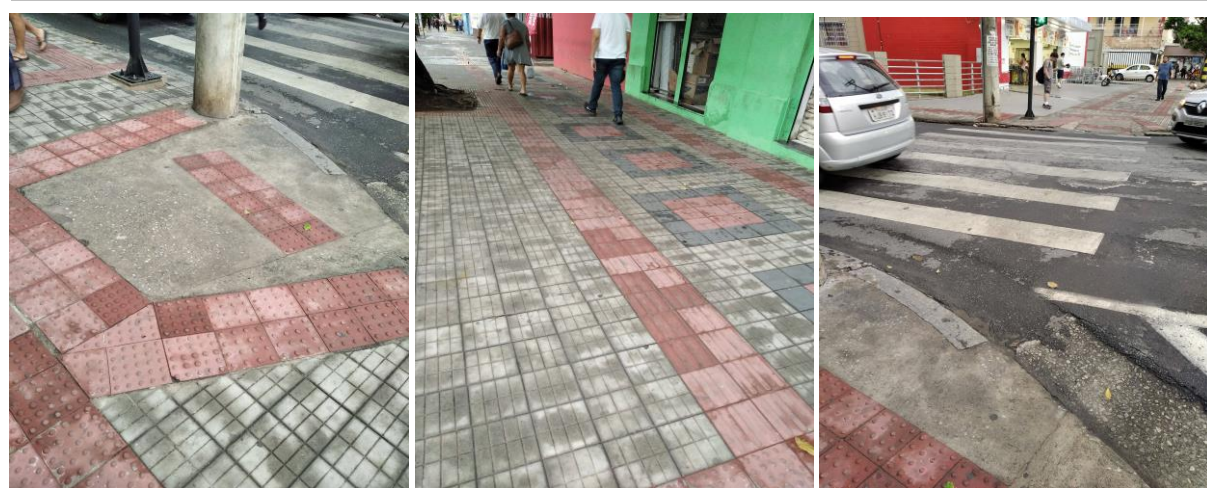
Fotos Complementares - Detalhes do Passeio

ID	Itens Avaliados	Respostas	Nota
P_7_1	Qual tipo do Rebaixo ?	Rebaixo Tipo 1 (trapézio)	0
P_7_1_1	Se for do Tipo 1, Passeio possui largura livre de 1,2 m ?	Sim	0
P_7_1_2	Se for do Tipo 1, O rebaixo tem abas conforme a norma ?	Não	-1
P_7_2	A rampa do rebaixo tem Inclinação da norma (8,33%) ?	Sim	0
P_7_3	O rebaixo possui piso tátil ?	Tem só piso de alerta	-1
P_7_3_1	O piso tátil de alerta e direcional do rebaixo está conforme a norma ?	Sim	0
P_8_1	O piso tátil está no eixo da faixa livre ?	Sim	0
P_8_2	Se tem uma leve mudança de direção está conforme a norma ?	Não	0
P_8_3	Se tem mudança de direção de 90º ou maior está conforme a norma ?	0	0
P_8_4	Se tem mudança de direção de três faixas direcionais está conforme a norma ?	0	0
P_8_5	Se tem mudança de direção de quatro faixas direcionais está conforme a norma?	0	0
P_8_6	Tem piso tátil em pontos de ônibus conforme a norma?	N.A	0
P_8_7	O piso tátil tem conexão com os lotes vizinhos?	Sim	0
