Diagnóstico da Calçada	Qualidade do Serviço	
Endereço: Av. Ivaí, 930	55	C
Data do Registro: 12/11/2019 15:27:35		
Num. Lote CTM: 131124800135

Lote 1 - Rota: Noroeste

FRATAR
ENGENHARIA CONSULTIVA

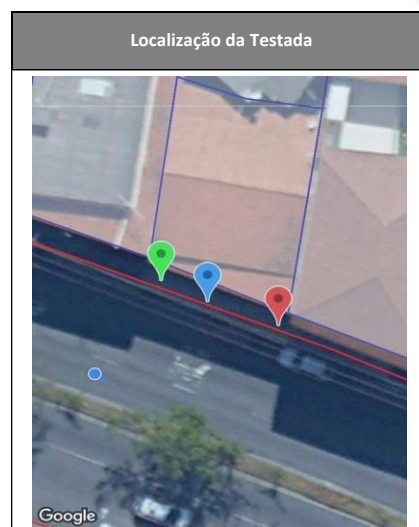
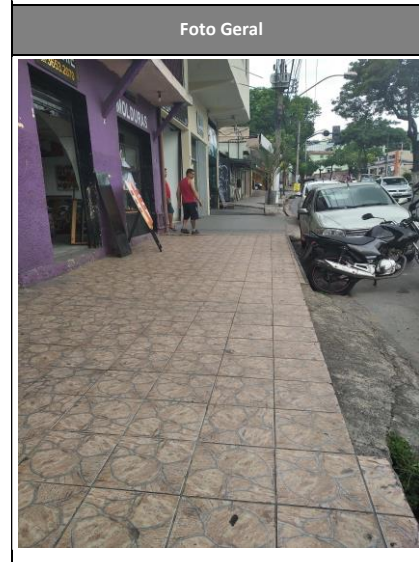
ID	Itens Avaliados	Respostas	Nota
P_1	O Mobiliário urbano está dentro da faixa de serviço de 70 cm ?	Sim	-
P_2	Qual a largura livre do Passeio ?	Acima de 1.50 m	10
P_3	Tipo de revestimento da calçada ?	Outro	0
P_4	Existência de Buracos ?	Poucos	5
P_5	Condições Gerais do Piso e meio-fio da calçada ?	Regular	5
P_6	Presença de desníveis ?	Nenhum	10
P_7	Tem rebaixamento de calçada para Pedestre ?	Não	10
P_8	Possui piso tátil ao longo da Calçada ?	Não	-
P_9	A calçada Possui Rebaixamento de Veículos correto ?	Não	0
P_10	Existência de altura livre menor que 2,10 m ?	Não	-
P_11	O Passeio está no padrão da SMPU ?	Não	0
P_12	A testada possui prática de estacionamento sobre o passeio ?	Não	10
P_13	Existe algum dispositivo de Drenagem sobre a calçada ?	Não	0
P_14	Existe PED em frente a testada ?	Não	-
P_15	Existe FTP em frente a testada ?	Não	-
P_16	Classificação geral da calçada pelo pesquisador.	Regular	5
