Lote 1 - Rota: Padre Pedro Pinto

FRATAR
ENGENHARIA CONSULTIVA

Diagnóstico da Calçada	Qualidade do Serviço	
Endereço: Rua Padre Pedro Pinto, 6110	55	C
Data do Registro: 13/11/2019 12:05:24		
Num. Lote CTM: 190525500270

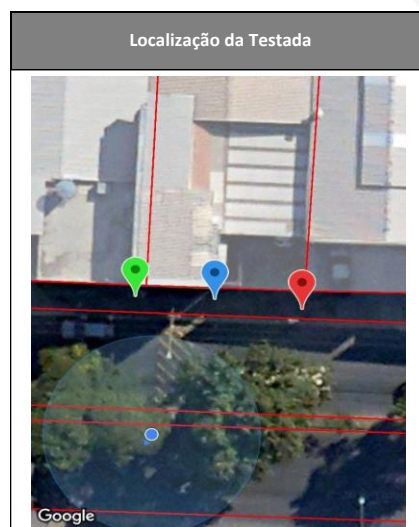
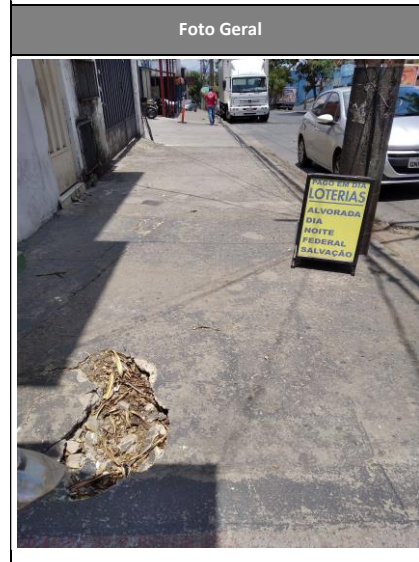
ID	Itens Avaliados	Respostas	Nota
P_1	O Mobiliário urbano está dentro da faixa de serviço de 70 cm ?	Sim	-
P_2	Qual a largura livre do Passeio ?	Acima de 1.50 m	10
P_3	Tipo de revestimento da calçada ?	Concreto	10
P_4	Existência de Buracos ?	Poucos	5
P_5	Condições Gerais do Piso e meio-fio da calçada ?	Regular	5
P_6	Presença de desníveis ?	Severo	0
P_7	Tem rebaixamento de calçada para Pedestre ?	Não	10
P_8	Possui piso tátil ao longo da Calçada ?	Não	-
P_9	A calçada Possui Rebaixamento de Veículos correto ?	Não	0
P_10	Existência de altura livre menor que 2,10 m ?	Não	-
P_11	O Passeio está no padrão da SMPU ?	Não	0
P_12	A testada possui prática de estacionamento sobre o passeio ?	Não	10
P_13	Existe algum dispositivo de Drenagem sobre a calçada ?	Não	0
P_14	Existe PED em frente a testada ?	Não	-
P_15	Existe FTP em frente a testada ?	Não	-
P_16	Classificação geral da calçada pelo pesquisador.	Regular	5
