Lote 4 - Rota: Contorno

FRATAR
ENGENHARIA CONSULTIVA

Diagnóstico da Calçada	Qualidade do Serviço	
Endereço: Av.Contorno, 9494	50	D
Data do Registro: 28/10/2019 16:02:58		
Num. Lote CTM: 10171500055

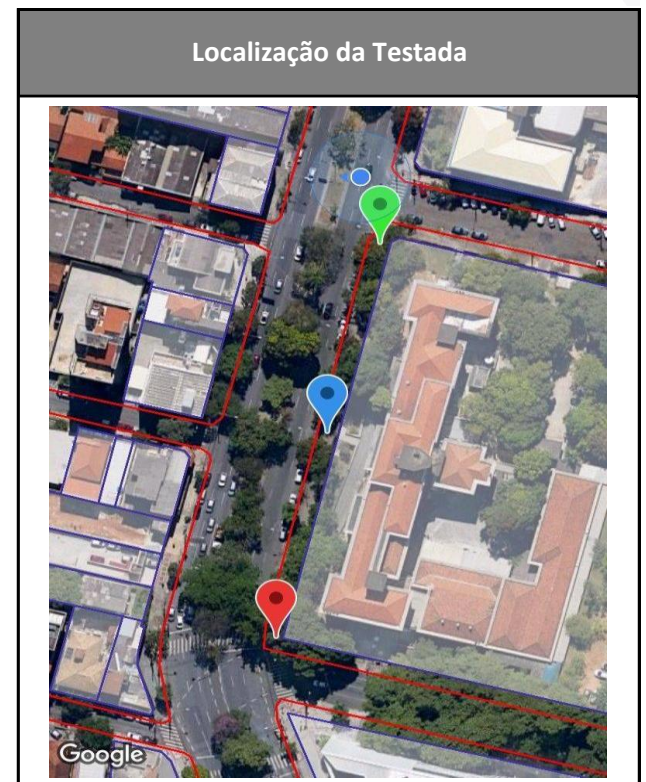
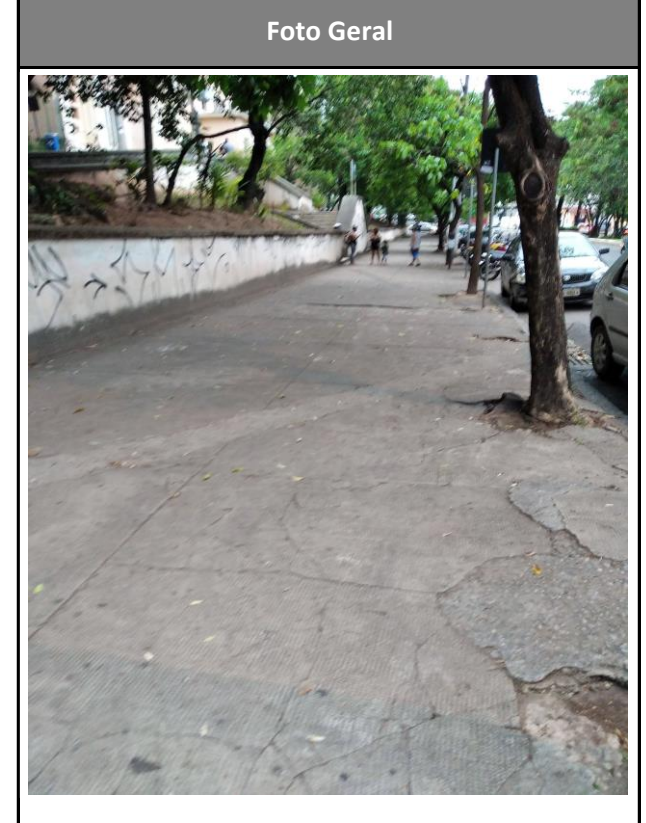
ID	Itens Avaliados	Respostas	Nota
P_1	O Mobiliário urbano está dentro da faixa de serviço de 70 cm ?	Sim	-
P_2	Qual a largura livre do Passeio ?	Acima de 1.50 m	10
P_3	Tipo de revestimento da calçada ?	Concreto	10
P_4	Existencia de Buracos ?	Poucos	5
P_5	Condições Gerais do Piso e meio-fio da calçada ?	Péssimo	0
P_6	Presença de desniveis ?	Leve	7
P_7	Tem rebaixamento de calçada para Pedestre ?	Sim	8
P_8	Possui piso tátil ao longo da Calçada ?	Não	-
P_9	A calçada Possui Rebaixamento de Veiculos correto ?	Não	0
P_10	Existencia de altura livre menor que 2,10 m ?	Não	-
P_11	O Passeio está no padrao da SMPU ?	Não	0
P_12	A testada possui prática de estacionamento sobre o passeio ?	Não	10
P_13	Existe algum dispositivo de Drenagem sobre a calçada ?	Não	0
P_14	Existe PED em frente a testada ?	Não	-
P_15	Existe FTP em frente a testada ?	Sim	-
P_16	Classificação geral da calçada pelo pesquisador.	Ruim	0
