Diagnóstico da Calçada	Qualidade do Serviço	
Endereço: Rua Monteiro Lobato, s/nº	<b>83</b>	<b>B</b>
Data do Registro: 28/10/2019 14:52:46		
Num. Lote CTM: 140217800170

Diagnóstico da Calçada	Qualidade do Serviço		Complemento do Diagnóstico
Endereço: Rua Monteiro Lobato, s/nº Data do Registro: 28/10/2019 14:52:46 Num. Lote CTM: 140217800170	83	B

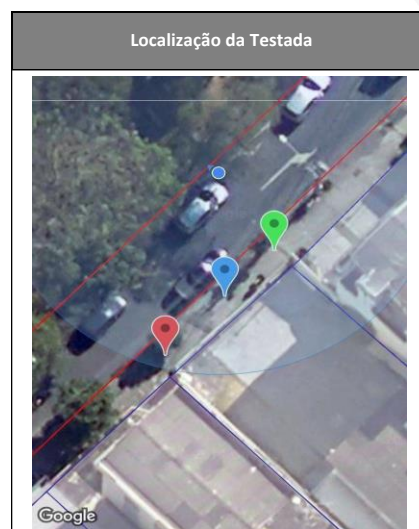
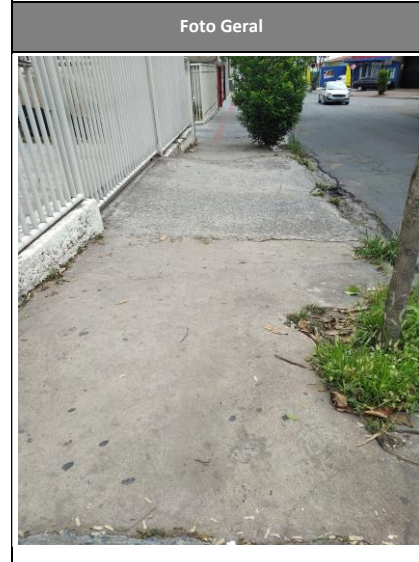
ID	Itens Avaliados	Respostas	Nota
P_1	O Mobiliário urbano está dentro da faixa de serviço de 70 cm ?	Sim	-
P_2	Qual a largura livre do Passeio ?	Entre 1.20 m e 1.50 m	6
P_3	Tipo de revestimento da calçada ?	Concreto	10
P_4	Existência de Buracos ?	Nenhum	10
P_5	Condições Gerais do Piso e meio-fio da calçada ?	Ótimo(a)	10
P_6	Presença de desníveis ?	Leve	7
P_7	Tem rebaixamento de calçada para Pedestre ?	Não	10
P_8	Possui piso tátil ao longo da Calçada ?	Não	-
P_9	A calçada Possui Rebaixamento de Veículos correto ?	Sim	10
P_10	Existência de altura livre menor que 2,10 m ?	Não	-
P_11	O Passeio está no padrão da SMPU ?	Não	0
P_12	A testada possui prática de estacionamento sobre o passeio ?	Não	10
P_13	Existe algum dispositivo de Drenagem sobre a calçada ?	Não	0
P_14	Existe PED em frente a testada ?	Não	-
P_15	Existe FTP em frente a testada ?	Não	-
P_16	Classificação geral da calçada pelo pesquisador.	Ótimo(a)	10
