# Lote 4 - Rota: Raja Gabaglia

**FRATAR**  
ENGENHARIA CONSULTIVA

Diagnóstico da Calçada	Qualidade do Serviço	
Endereço: Av. Raja Gabaglia, 1897 Data do Registro: 07/11/2019 14:54:19 Num. Lote CTM: 90839400095	<b>84</b>	<b>B</b>

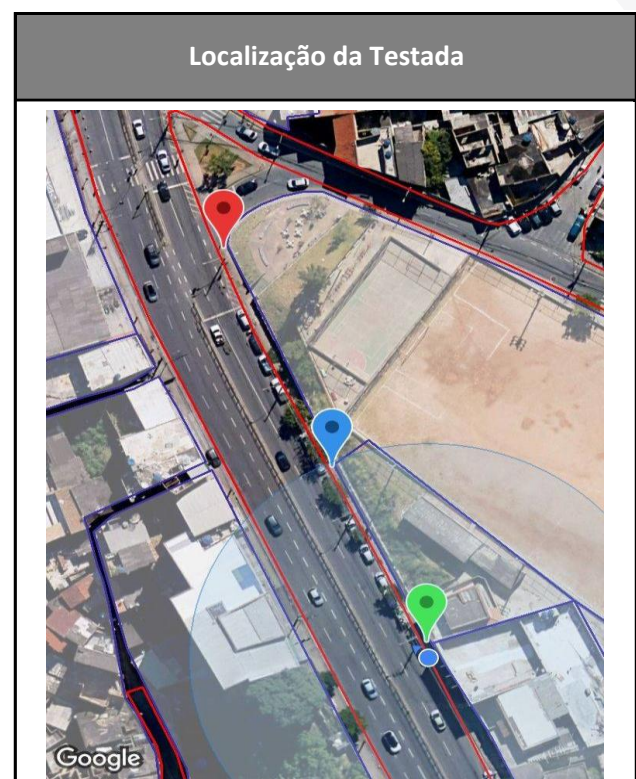
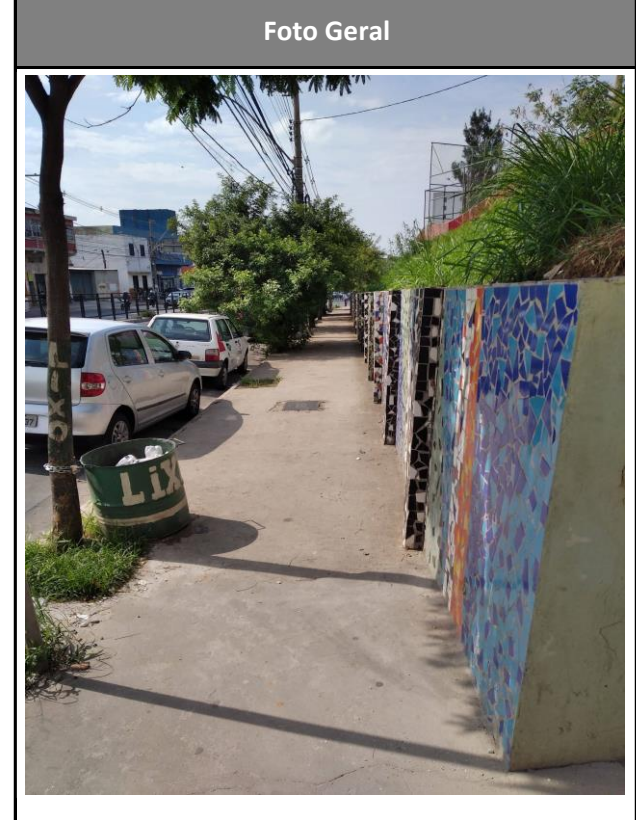
ID	Itens Avaliados	Respostas	Nota
P_1	O Mobiliário urbano está dentro da faixa de serviço de 70 cm ?	Sim	-
P_2	Qual a largura livre do Passeio ?	Acima de 1.50 m	10
P_3	Tipo de revestimento da calçada ?	Concreto	10
P_4	Existencia de Buracos ?	Nenhum	10
P_5	Condições Gerais do Piso e meio-fio da calçada ?	Ótimo(a)	10
P_6	Presença de desniveis ?	Nenhum	10
P_7	Tem rebaixamento de calçada para Pedestre ?	Sim	9
P_8	Possui piso tátil ao longo da Calçada ?	Não	-
P_9	A calçada Possui Rebaixamento de Veiculos correto ?	N.A	0
P_10	Existencia de altura livre menor que 2,10 m ?	Sim	-
P_11	O Passeio está no padrao da SMPU ?	Não	0
P_12	A testada possui prática de estacionamento sobre o passeio ?	Não	10
P_13	Existe algum dispositivo de Drenagem sobre a calçada ?	Não	0
P_14	Existe PED em frente a testada ?	Não	-
P_15	Existe FTP em frente a testada ?	Não	-
P_16	Classificação geral da calçada pelo pesquisador.	Ótimo(a)	10

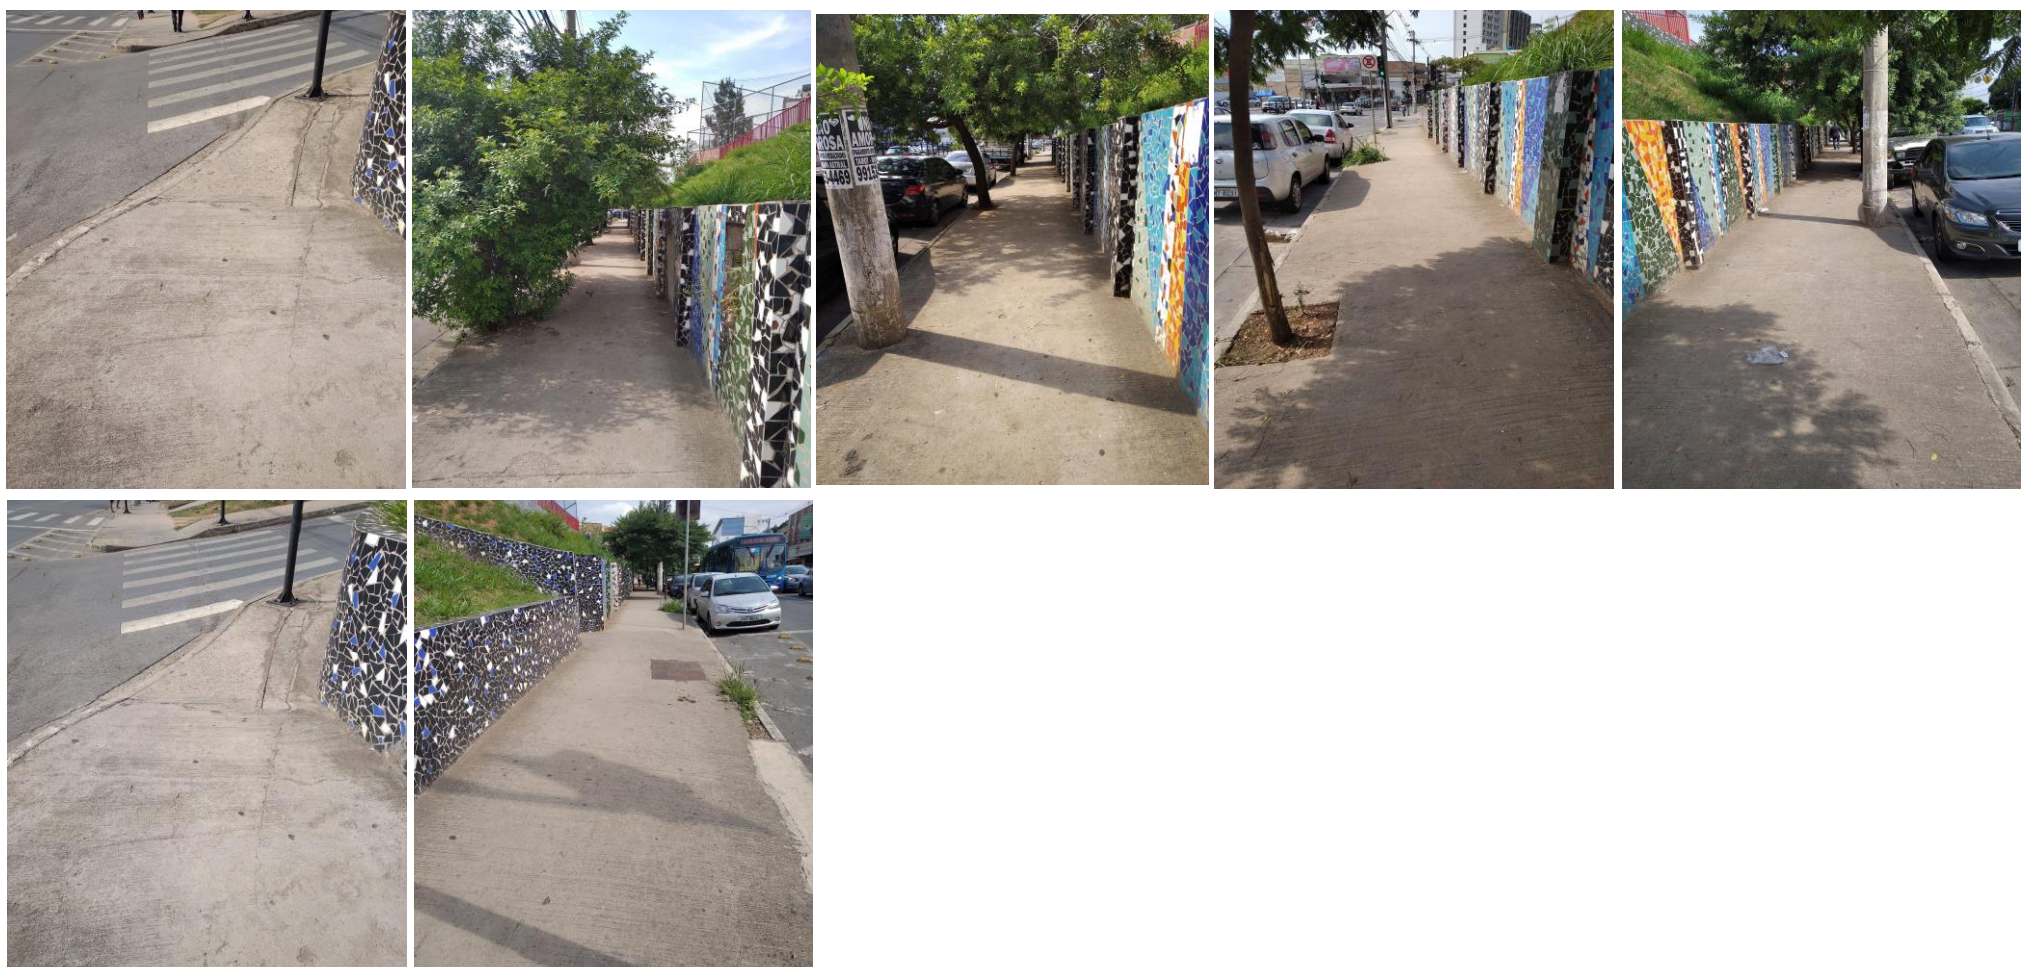
## Fotos Complementares - Detalhes do Passeio

ID	Itens Avaliados	Respostas	Nota
P_7_1	Qual tipo do Rebaixo ?	Outro	0
P_7_1_1	Se for do Tipo 1, Passeio possui largura livre de 1,2 m ?	0	0
P_7_1_2	Se for do Tipo 1, O rebaixo tem abas conforme a norma ?	0	-1
P_7_2	A rampa do rebaixo tem Inclinação da norma (8,33%) ?	Sim	0
P_7_3	O rebaixo possui piso tátil ?	Não tem nenhum	-1
P_7_3_1	O piso tátil de alerta e direcional do rebaixo está conforme a norma ?	0	-1
P_8_1	O piso tátil está no eixo da faixa livre ?	0	0
P_8_2	Se tem uma leve mudança de direção está conforme a norma ?	0	0
P_8_3	Se tem mudança de direção de 90º ou maior está conforme a norma ?	0	0
P_8_4	Se tem mudança de direção de três faixas direcionais está conforme a norma ?	0	0
P_8_5	Se tem mudança de direção de quatro faixas direcionais está conforme a norma?	0	0
P_8_6	Tem piso tátil em pontos de ônibus conforme a norma?	0	0
P_8_7	O piso tátil tem conexão com os lotes vizinhos?	0	0
P_8_8	O piso tátil está em boas condições aparentes?	0	0

P_8_9	O piso tátil apresenta desenho com bom senso?	0	0
P_13_1	Dispositivo de Drenagem está devidamente instalado e bem conservado?	0	0
P_13_2	Dispositivo de Drenagem oferece risco para caminhamento seguro de pedestre?	0	0
