# Lote 1 - Rota: Padre Pedro Pinto

Diagnóstico da Calçada	Qualidade do Serviço	
Endereço: Rua Padre Pedro Pinto, 2519	<b>40</b>	<b>D</b>
Data do Registro: 21/11/2019 11:04:31		
Num. Lote CTM: 210610200265

Diagnóstico da Calçada	Qualidade do Serviço		Complemento do Diagnóstico
<b>Endereço: Rua Padre Pedro Pinto, 2519</b> <b>Data do Registro: 21/11/2019 11:04:31</b> <b>Num. Lote CTM: 210610200265</b>	<b>40</b>	<b>D</b>

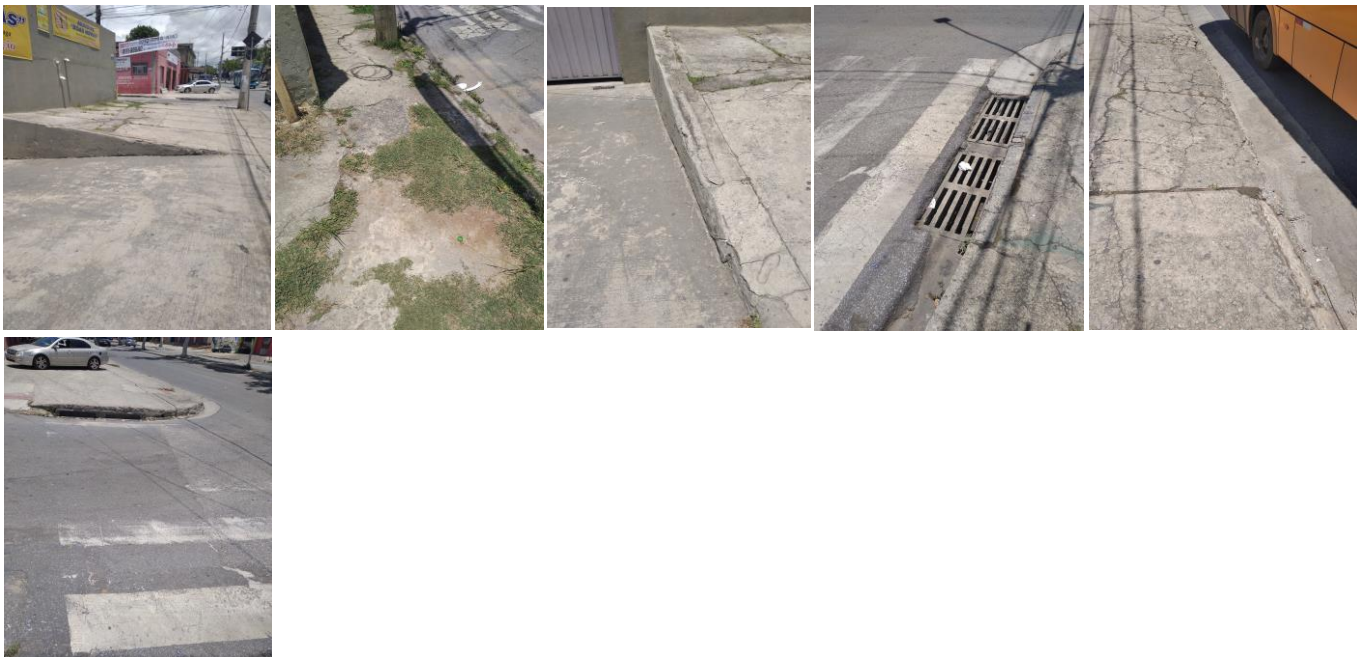
## Fotos Complementares - Detalhes do Passeio

ID	Itens Avaliados	Respostas	Nota
P_1	O Mobiliário urbano está dentro da faixa de serviço de 70 cm ?	Sim	-
P_2	Qual a largura livre do Passeio ?	Acima de 1.50 m	10
P_3	Tipo de revestimento da calçada ?	Concreto	10
P_4	Existência de Buracos ?	Poucos	5
P_5	Condições Gerais do Piso e meio-fio da calçada ?	Regular	5
P_6	Presença de desníveis ?	Severo	0
P_7	Tem rebaixamento de calçada para Pedestre ?	Não, mas deveria ter.	0
P_8	Possui piso tátil ao longo da Calçada ?	Não	-
P_9	A calçada Possui Rebaixamento de Veículos correto ?	Não	0
P_10	Existência de altura livre menor que 2,10 m ?	Não	-
P_11	O Passeio está no padrão da SMPU ?	Não	0
P_12	A testada possui prática de estacionamento sobre o passeio ?	Não	10
P_13	Existe algum dispositivo de Drenagem sobre a calçada ?	Não	0
P_14	Existe PED em frente a testada ?	Não	-
P_15	Existe FTP em frente a testada ?	Sim	-
P_16	Classificação geral da calçada pelo pesquisador.	Ruim	0
